水电站混凝土质量缺陷与处理措施分析

于云飞

摘要:为了保证水电站的正常运行需要对混凝土的施工质量做严格管控,本文在介绍水电工程混凝土的常见缺陷以及处理方法的基础上,分析了新疆某水利工程中出现混凝土质量缺陷的原因、种类及解决方案,并对其出现的施工缝、结构缝、冷缝等缺陷,采取化学灌浆的方法进行处理。提高了混凝土结构的安全性和耐久性,确保水电站能够安全稳定运行。

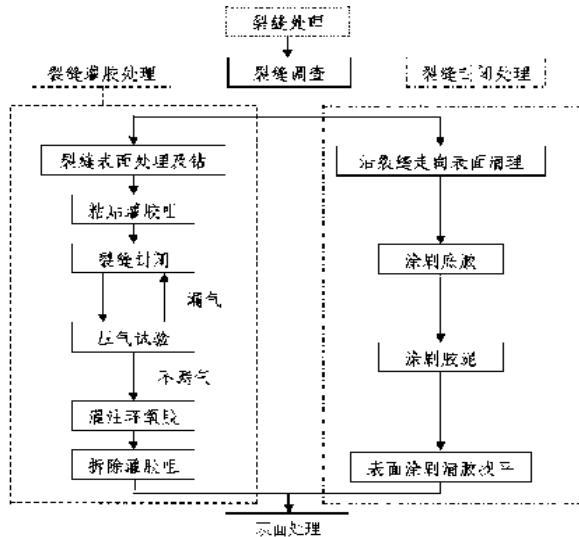
图1 混凝土裂缝处理流程

针对混凝土裂缝问题，根据不同的裂缝形式，采取上述设备和材料进行处理，具体处理流程如下图1所示：

按照图1所示的裂缝处理流程进行处理后，对修复后的混凝土的强度、密实度进行检查后，闸室混凝土满足相关设计标准要求，确保了整个水电工程的安全性，保证了电站的稳定运行。
