# 首都机场 APM 下穿隧道病害成因分析及治理措施

**摘 要：**针对首都机场 APM 下穿隧道病害成因及治理技术开展研究。通过现状检测，明确隧道左右线各类病害的数量及分布特征，对裂缝及渗漏水病害成因进行了分析。根据下穿隧道结构特点及病害情况，提出了涵盖裂缝处理、渗漏水治理、结构修复等方面的针对性措施，以期为同类隧道工程的病害防治提供参考。  
**关键词：**隧道；裂缝；渗漏水；结构治理

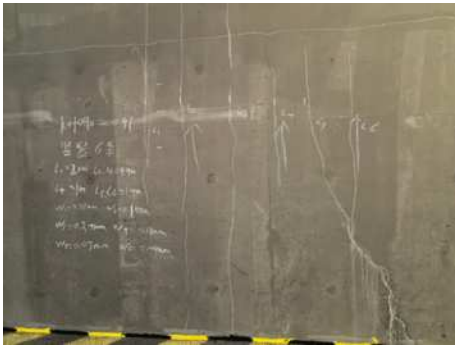
图 1 典型病害照片

通过现状检测，隧道左线共发现病害 428 处，其中表皮脱落开裂 5 处，渗水水渍 106 处，蜂窝麻面 3 处，剐蹭 1 处，露筋锈蚀 1 处，破损 7 处，墙皮鼓包脱落 4 处，涂层剥落 2 处，锈胀 3 处，竖向开裂 1 处，横向裂缝 20 条，竖向裂缝 260 条，纵向裂缝 8 条，网状裂缝 7 处；隧道右线共发现病害 570 处，其中表皮开裂脱落 12 处，修补脱落 2 处，剐蹭 1 处，露筋锈蚀 13 处，破损 15 处，渗水水渍 79 处，锈胀露筋 59 处，洇湿滴水 1 处，横向裂缝 17 条，竖向裂缝 349 条，纵向裂缝 8 条，网状裂缝 14 处。病害统计见下表。
