海洋钢结构低合金钢焊接接头横向裂纹返修工艺和措施

摘要: 某一带一路大型 FPSO 项目, 在冬季施工过程中, 上部模块立管平台结构存在数量较多的长直焊缝焊接接头横向裂纹, 本文对项目中焊接裂纹发生原因进行排查, 并制定针对性的返修焊接工艺和过程控制措施; 返修焊接工艺控制合理的焊接参数和焊接热输入, 焊接过程中做好层间温度控制并进行必要的焊缝清理; 返修施工中规划合理的缺陷清除顺序和焊接顺序, 控制变形和二次焊接的应力水平, 焊后经过无损检验, 满足项目质量合格标准。

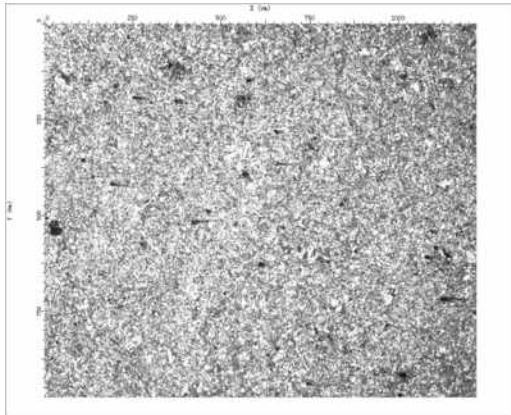
图 1 立管平台结构钢板金相组织照片 (100 倍)
钢板测试结果表明:

立管平台结构钢板试验结果符合母材标准要求。

立管平台结构钢板碳当量较低, 焊接性较好。各类有益合金元素成分含量较低 (Ni、Ti、Nb、V 等)。

母材晶粒度较细, 金相组织中有少量杂质出现。
