某地下车库抗浮失效成因及对策研究

Study on Causes and countermeasures of anti-floating failure of an underground garage

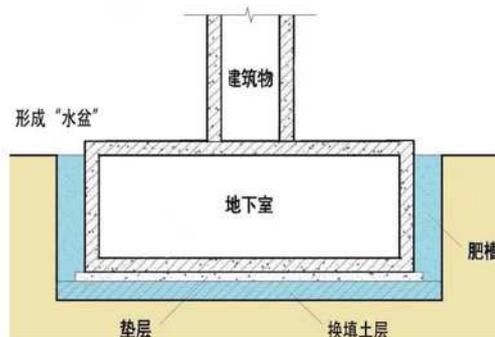
2) 盲目变更, 施工工况发生变化时, 未考虑底板下土层换填对抗浮影响, 换填后, 回填材料的渗透性远高于压实土体的渗透性, 快速形成“水盆效应”, 浮力增长迅速, 超出楼体抗浮强度, 导致局部破坏。

“水盆效应”示意图

辅助措施: 车库四周注入水泥浆, 注浆深度需达到底板换填土层, 注浆范围包含肥槽回填土, 进一步降低底板换填、周边肥槽土层的透水性。车库四周增设散水、排水沟, 及时将地表水疏散, 避免快速形成“水盆效应”。

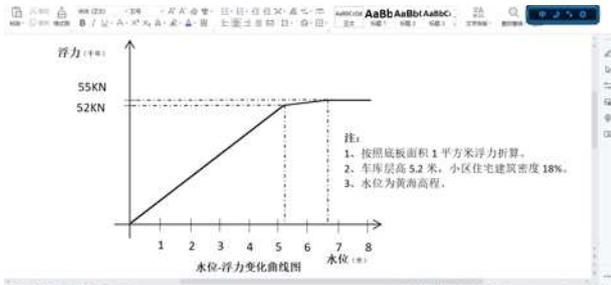
图1 水位-浮力变化曲线图

本工程业态属于住宅, 住宅楼周边设计了整体车库, 水位超过车库顶板后, 水位变化对车库的浮力主要受楼座投影面积影响, 本工程车库面积为占地面积的 90%, 建筑密度 18%, 经过折算可以看出, 水位超过车库顶板后, 对浮力的影响为 2KN/m²。并且地表水一旦达到一层地面高度, 进入室内, 浮力将不会继续增加。由此可以测算出, 最大折算抗浮水头。结合本工程实际, +0.00 标高为 6.7 米, 折算后最大浮力为 55KN/m², 水位对应浮力变化曲线详见水位 - 浮力变化曲线图。

综合考虑抗浮失效的重大影响, 室外水位达到 6.7 米的概率较小, 为确保整改有效, 结构绝对安全。因此将抗浮水头确定为 55KN/m²。
