电站消防泵组电机振动超标的分析和治理

邓龙杰 张辉仁

山东核电有限公司 山东海阳 216600

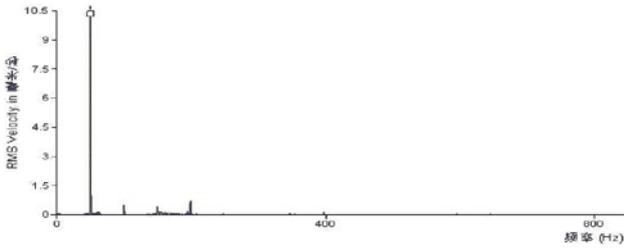
图 1 电机带载驱动端水平方向振动频谱

在排除联轴器对中和虚脚是引起电机振动的关键因素后,考虑到电机驱动端水平方向振动频率主要是一倍频(如

下图 1 所示), 且无轴承故障频率, 通过转子振动模型理论分析, 可能引起电机振动的原因如下:

电机转子不平衡: 由于转子制造、装配误差, 以及转子弯曲变形的影响, 会使转子存在一定的偏心质量, 在转动过程中形成离心力, 从而引起周期性振动, 频率为一倍频。

基础水平方向刚度不足: 卧式电机由于水平方向缺少约束, 导致水平方向的刚度小于垂直方向刚度, 不平衡力引起的振动会因刚度不足而放大振动值, 水平方向和垂直方向的振动都有明显加剧, 且水平方向的振动值会明显大于垂直方向。

结构共振: 电机、泵及基础台板组成的结构件的固有频率与转子转动工频接近或者成整数倍时, 会造成结构件剧烈的振动。由于振动频率显示为一倍频, 不能排除结构共振, 考虑到在建安调试期间电机振动合格, 可排除设计上结构件固有频率与转子工频共振的因素, 但结构件由于重新安装和材料老化后, 可能导致固有频率发生变化, 变化后的固有频率落入共振区内将产生共振。根据标准 API610: 机组固有频率应当比工频至少高出 10% 或低于 10%。

综合考虑, 激振力是引起振动的内因, 且转子动平衡工艺较为成熟, 计划先对电机转子进行动平衡, 消除转子的不平衡激振力。

在将电机解体后, 将电机转子拉至厂家进行动平衡: 动平衡前的转子最大不平衡量为 32.5g, 动平衡后转子最大不平衡量为 1.5g。根据标准 GB9239 刚性转子平衡品质需用不平衡的确定, 电机按照 G2.5 的平衡品质等级, 许用不平衡量为 16g, 动平衡后电机转子剩余不平衡量满足要求。

完成动平衡将电机回装后带载试转, 电机驱动端水平方向振动值下降至 7.0mm/s, 振动值已由原来的 11.4mm/s 降至停机值 7.1mm/s 以下, 具备短期运行条件, 降低了对消防系统的影响, 但仍需要继续排查处理, 消除振动缺陷。

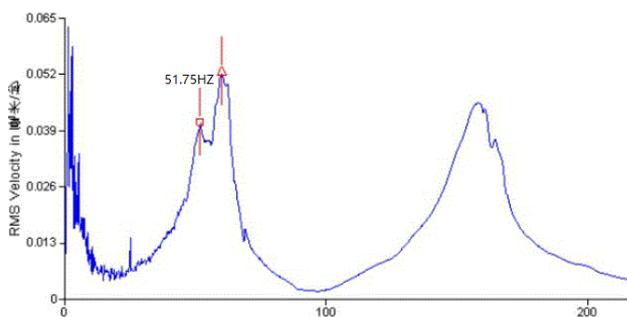
图 2 电机水平方向固有频率

在处理振动过程中多次通过锤击试验测量电机的固有频率, 电动消防泵组电机水平方向固有频率如下图 2 所示, 最接近基频的固有频率为 51.75Hz, 电机转速为 2960r/min, 工频为 50Hz, 固有频率不能满足 API610 标准的要求避开固有频率 10%, 因此存在结构共振。

通过对比一号机组电动消防泵组电机水平方向固有频率,可直观反映电机水平方向发生结构共振。由于两台机组电动消防泵组设计方式和安装布局相同,可确定非设计原因导致电机水平方向固有频率落入共振区,而是由于安装质量或材料老化导致固有频率发生变化后落入共振区。

经观察,电机地脚、台板连接螺栓和电机轴承端盖螺栓均为美标螺栓,螺栓六方头上端面标有符号: Y,表示强度性能等级为美标5级螺栓,相当于国标8.8级螺栓;螺栓大小为:5/8英寸,接近国标M16螺栓。经测算螺栓的最大紧固力矩可达到190Nm,决定对现场电机地脚、台板连接螺栓和电机轴承端盖螺栓进行加大力矩复紧,经过力矩复紧后再次测量电机固有频率,显示最接近基频的固有频率增大到了68Hz,如下图所示,电机固有频率避开了共振区间。

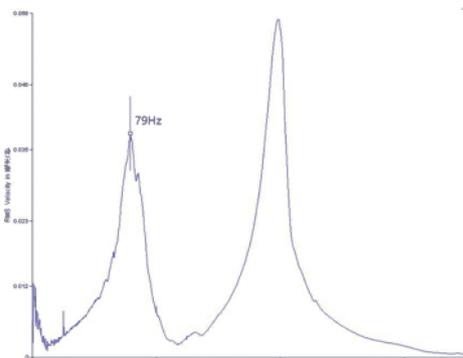
图3 一号机组电机水平方向固有频率

一号机组电动消防泵组目前振动合格, 可测量固有频率对比。通过测量, 一号机组电动消防泵组电机水平方向固有频率如下图 3 所示, 最接近基频的固有频率为 79Hz, 固有频率避开了工频的 10%, 未落入共振区。

一号机组振动正常列电动消防泵组电机固有频率为79Hz,振动故障列电动消防泵组电机固有频率为51.75Hz,通过对比可以发现:1、故障列电机固有频率落入共振区导致振动叠加放大;2、故障列结构刚度小于正常运行列,刚性较差;3、可排除原设计导致固有频率落入共振区,应考虑安装和老化原因。通过增加力矩复紧螺栓使故障列电机固有频率提高至68Hz,避开共振区,电机水平方向振动值由5.8mm/s降至3.66mm/s,因此可推断激振力频率与固有频率相重合,产生结构共振,引起振动加剧,是导致电机振动超标的贡献因素之一。

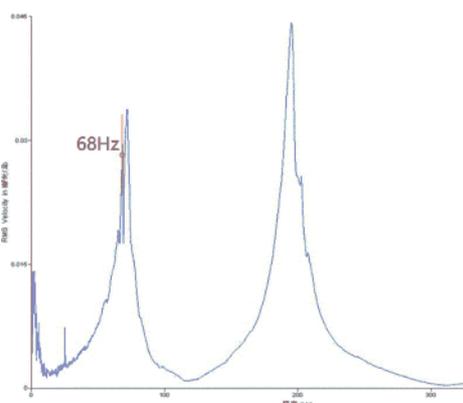
图4 复紧螺栓力矩后电机水平方向固有频率

通过加大力矩复紧螺栓完成结构共振处理后,再次带载测量电机驱动端水平方向振动值由5.8mm/s下降至3.66mm/s,振动合格,并经过一段时间观察测量,振动稳定且无明显波动,数据均在合格范围内,电动消防泵组振动超标治理完成。
