# 某热电厂 300MW 汽轮发电机机定子接地故障分析与处理

**【摘要】**本文介绍了某热电厂一台 300MW 水氢冷汽轮发电机发电机定子接地故障,并给出了故障过程中的一些机组运行数据。对故障原因进行了分析,确定了定子线圈汽端渐开线部位局部烧损的原因,并提出了现场定子故障修复方案。

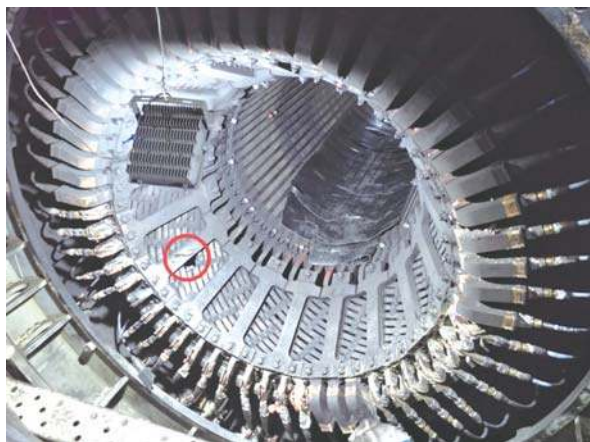
图 1

故障发生后,现场打开发电机端盖检查发现,汽端定子线圈端部、转子本体端部表面有大量碳化物附着,定子端部有一根绝缘引水管及其绝缘盒损坏并脱落,定子线圈渐开线部位有一处严重烧损(见图 1)。发电机汽端铁心有多处表面磕碰伤。发电机汽端导风环在拆卸过程中发现缺少一组导风环上下半把合螺栓,而发电机定子励端完好无异常。

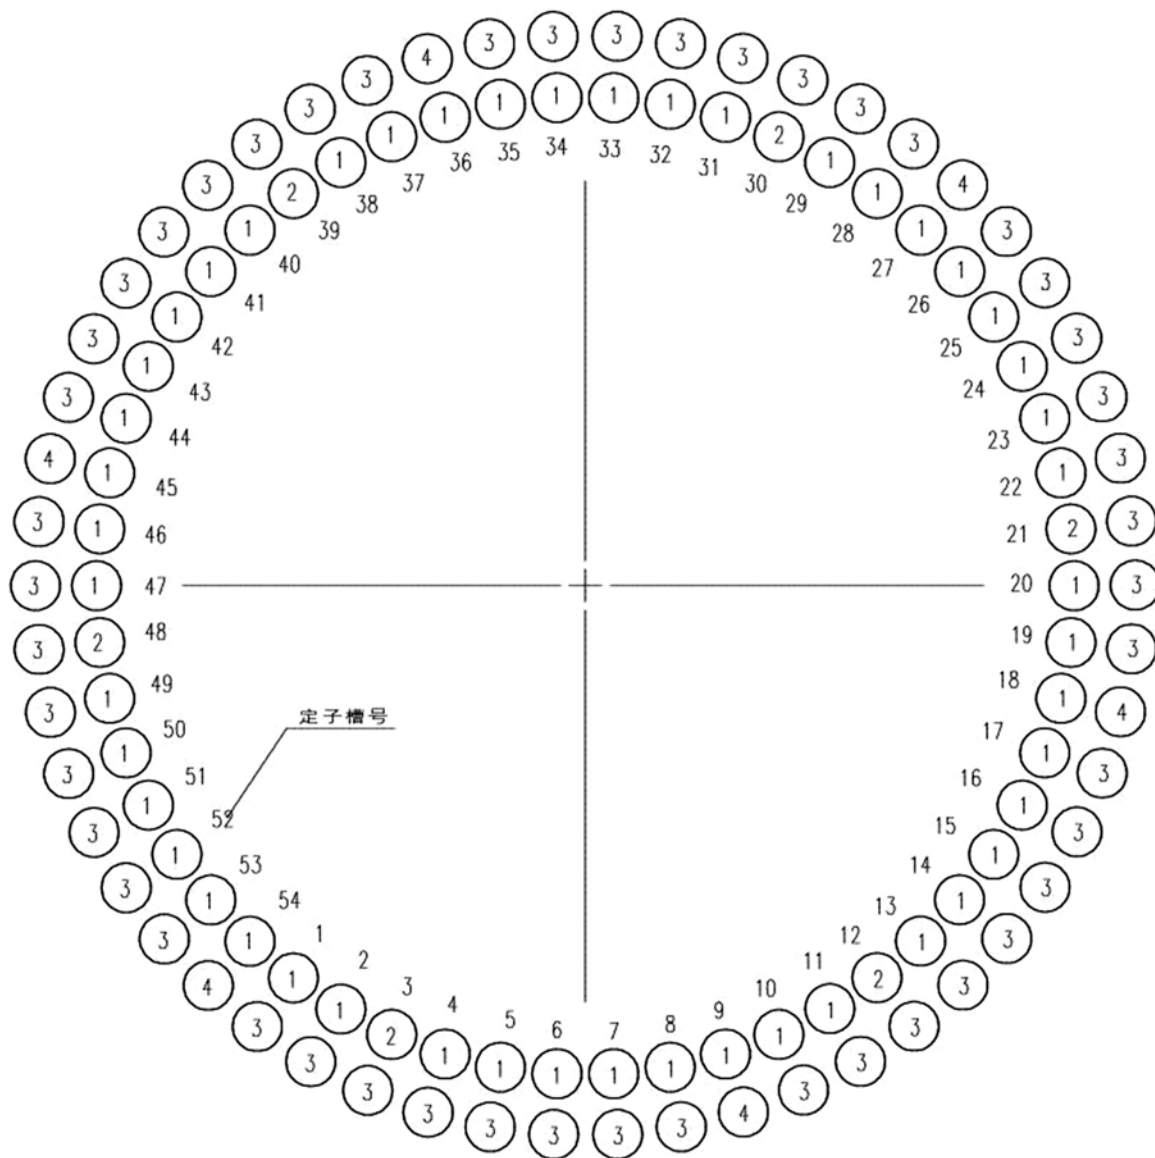
图 2

经检查发现发电机汽端损坏 7 根定子线圈,分别为 #20、#21、#26 槽上层线圈,#4、#8、#9、#

10 槽下层线圈,其中#20、#21 槽上层线圈为 W 相线圈, #26 槽上层和 #4、#8 槽下层线圈为 V 相线

圈, #9、#10 槽下层线圈为 U 相线圈。线圈局部烧熔,从励端看定子线圈位置分布见图 2。

定子线圈在汽端渐开线部位上、下层共烧损7根线圈,考虑到上、下层线圈的对应位置关系和现场施工条件,采用拆除全部定子线圈,更换所有烧损线圈的方式。线圈更换工艺过程为:

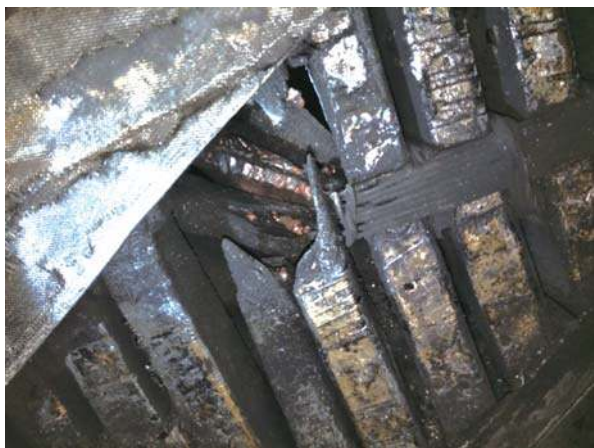
图 3

因发电机定子线圈产生 V、W 相间短路,短路期间故障电流峰值达 94.84kA,大于差动速断保护动作值 40.8kA(一次值),因此发电机差动保护产生动作。抽出发电机转子后,可见定子汽端上层 #20、#21 槽线圈渐开线部位中间段有一处严重故障点(见图 3),故障点位置恰好在发电机汽端导风环缺失螺栓部位的正下方,由于螺栓是上穿装配,螺母松动后,螺杆螺纹与锁片产生磨损,当螺母完全松脱后,螺杆及螺杆侧的锁片脱落,锁片在掉落过程中接触到旋转的转子风叶,被风叶击中打落至定子汽端支架的空隙处,而螺母及螺母侧的锁片掉落至上层 #

20、#21 槽线圈渐开线部位。故障点上层 #20、#21 槽线圈位于 W 相,对应位置下层 #8 线圈为 V 相,下层 #9、#10 槽线圈为 U 相。脱落的螺母及锁片下落到 #20、#21 槽渐开线部位线圈之间的缝隙中,因发电机运行中存在振动,螺母和锁片使上层 #20、#21 槽线圈和下层 #8、#9、#10 槽线圈受到了不同程度的磨损,现场分析 W 相绝缘磨损最为严重,导致 W 相首先接地,随后引起 V、W 相绝缘击进而穿产生相间短路。在抬出所有发电机定子线圈后,对所有的线圈外观检查并进行线圈耐电压试验,均未见其它击穿部位,对定子进行铁损试验也未发现异常。

发电机在运行期间转子高速运转,同时定子与转子均存在一定的振动,任何零件散落进定子内部都是极端危险的,极易对发电机内部造成严重损伤,若被转子高速旋转产生的风力带入定子与转子的气隙中,严重者可导致发电机无法正常运行。电厂应杜绝此类事件发生,完善检修工艺规程及检修作业指导书,对螺栓锁片加强检查,确保使用锁片完好无损,对涉及到定子膛内螺栓的紧固增设W点,发电机检修过程中必须检查各类螺栓紧固情况,实施过程监督验收及记录。对DCS系统全面进行检查梳理,升级相应的软硬件,将发电机线圈出水温度、定子绕组温度、铁心温度等重要运行数据引入DCS历史站数据库。完善运行监测、分析手段,实现发电机定子线圈、线圈出水温度超温超差报警功能。

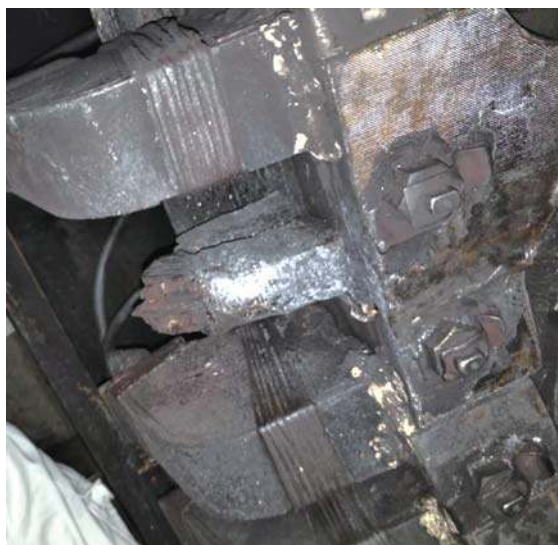
图 4

上层#26槽与下层#4槽线圈端部的故障属继发故障。分析原因为#20、#21槽上层线圈发生故障时,故障电流产生的高温使定子空心导线内的冷却水急剧汽化,水蒸汽流经到#26槽与#4槽线圈端部时形成汽阻,汽阻处#26槽与#4槽线圈发热使股线焊接处开焊造成烧损,烧损后导致绝缘盒碳化脱落(见图4)。
