# 脱硝反应器积灰分析与处理

孙明强 陈雪林 唐 勇

国家能源集团织金发电有限公司 贵州 毕节 552106

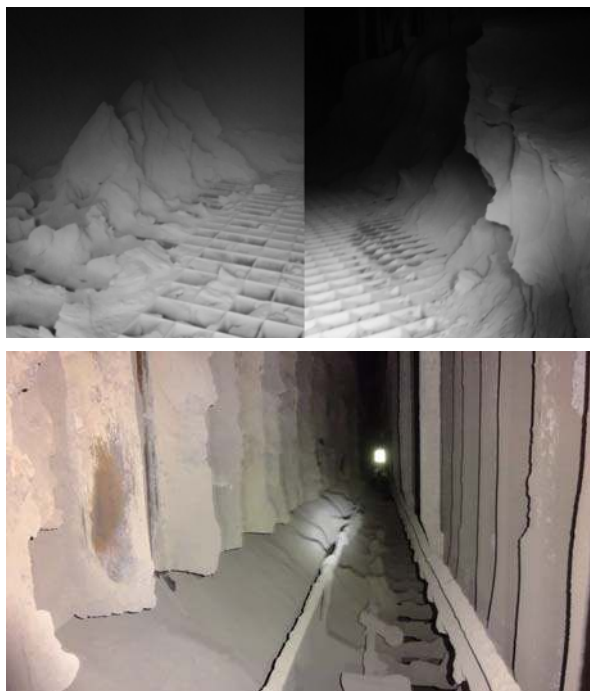
机组临修沿烟气流检查发现,省煤器出口至脱硝 SCR 水平烟道段积灰非常严重,烟道变窄,脱硝反应器入口均流格栅入口侧大量积灰,一、二层催化剂反应层内部边角及中间成规律的堆垛积灰严重,积灰中发现有部分板结灰块(见图三);在电除尘器内部检查发现,极线和极板间灰垢附着严重,附着物有粘性,难以清除(见图四)。

通过对煤质、灰样数据进行化验,结合运行异常参数、现象和停炉后检查结果综合分析,该地区煤质灰量偏大,收到基灰量平均值 $>40\%$ ,燃烧后灰量化验粘性大,脱硝蜂窝式催化剂孔径小,是引起脱硝入口均流格栅及第一、二层催化剂堵塞的首要原因;蒸汽吹灰器引用辅汽联箱汽源,蒸汽参数(压力、温度)低、过热度低,而且疏水管线布置不合理影响疏水排放,投用时蒸汽带水,灰块板结,是引起蜂窝式催化剂堵塞的次要原因。

2017 年 7 月,针对 SCR 反应器格栅均流层、催化剂层大量积灰、板结堵塞的情况进行改造。一、更换蜂窝式催化剂为波纹板式催化剂以增强烟气流通,同时对流场进行整体优化,并在烟道内布置扰流元件,避免 SCR 反应器催化剂层局部大量积灰,同时提高喷氨均匀性,提高 NH<sub>3</sub> 与烟气中的 NO<sub>x</sub> 混合效果。二、更改 SCR 反应器蒸汽吹灰器汽源和改进其疏水管线。蒸汽吹灰器汽源经论证,采用锅炉后屏吹灰器汽源更为合理(保证吹灰蒸汽有足够的过热度,避免蒸汽带水),整定工作压力 $1.2\sim 1.5\text{MPa}$ ;清查并重新布置疏水管线,避免使用直弯头和出现 U 型管段,保证疏水畅通不沉积。#1 锅炉 SCR 系统改造前后的参数变动及吹灰效果,见下表对照。
