# 发电柴油机两侧排温偏差大故障分析和处理

**【摘要】**：排烟温度是反映柴油机燃烧质量和柴油机运转状况的一项重要指标，柴油机两侧温差大，会导致柴油机热应力增大，降低材料的机械性能，还会破坏柴油机的润滑条件，加剧柴油机磨损，缩短柴油机使用寿命。本文主要叙述了实际工作中遇到的MAK16VM32C型发电柴油机组两侧排烟温度差大的故障，通过分析找到了导致故障的两个主要因素：供油量不均匀和燃烧不均匀，通过对可能导致供油量不均匀和燃烧不均匀的因素进行逐一排查，找到了问题所在：油门总杆设计不当、增压器过滤装置不适用，通过改造柴油机油门控制机构、增加外置过滤网等措施，成功解决了发电机C柴油机两侧排温偏差大的故障，同时也大大降低了整体故障率。

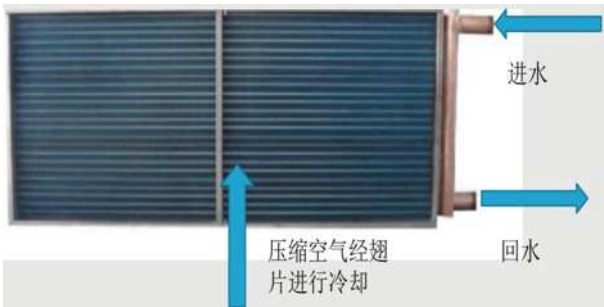
图5 空冷器工作原理简图

增压器过滤器不适用，过滤效果差，灰尘等颗粒物进入空冷器，会导致空冷器散热翅片脏污。翅片脏污会降低空冷器对压缩空气的冷却效果，同时风阻增大会导致缸内进气量不足，燃烧不充分，使排烟温度升高。

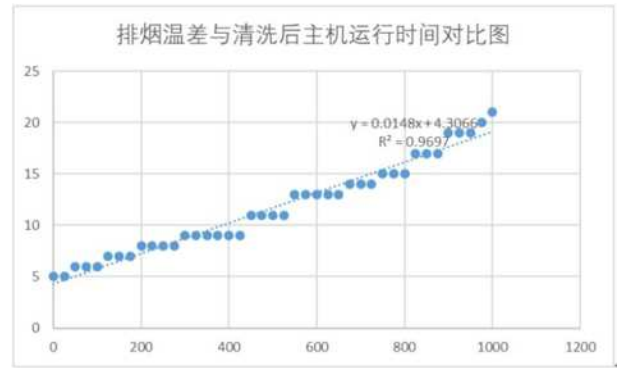
图6 排烟温差与清洗后柴油机运行时间对比散布图

2020年2月，对增压器滤网进行了清洗检查，对压气机和空冷器进行了拆检，发现空冷器散热翅片存在较多灰尘，对空冷器翅片进行了清洗。完成上述作业后柴油机每运行25小时统计一次排烟温差数据，总计统计40组数据进行分析，并制作了散布图（见图6）。

从散布图可以看出， $y = 0.0148x + 4.3066$ ， $R^2 = 0.9697$ ， $R = 0.9847$ ，取  $N = 40 - 2 = 38$ ， $\alpha = 0.01$  查相关系数检验表， $R_{\alpha} = 0.40264$ ， $R > R_{\alpha}$ ，排烟温差和清洗后柴油机运行时间成正强相关。可见增压器防污装置不适用是导致排烟温度升高的故障原因。

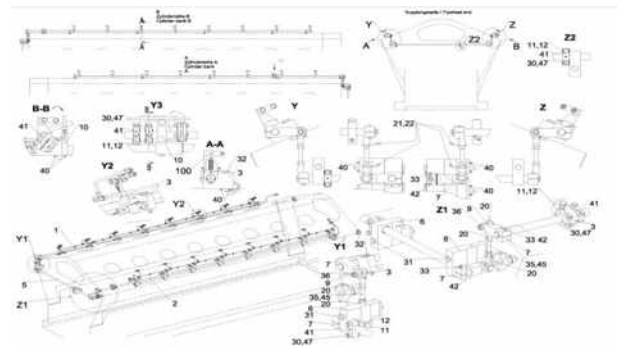
图7 原油发电机组油门总杆

油门总杆是原油发电机组油量供给执行机构，当调速器控制器723给出增减油门信号后，油门总杆会驱动油门齿条动作，达到控制高压油泵供油量的目的。国标 GB/T 5770-2020 规定喷油泵的油量调节机构应灵活无阻滞。

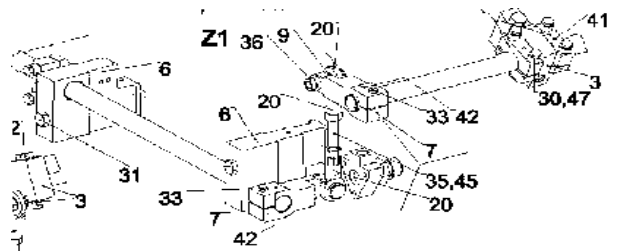
图8 油门总杆传动轴结构图

QC小组对油门总杆进行检查时发现油门总杆传动轴存在润滑不良，转动卡阻的情况。下图8中6是油门总杆传动轴，存在设计缺陷，无法加注润滑脂，仅从侧面加注润滑油，无法起到良好润滑，存在卡阻，转动不灵活的情况。当负载变化需要增减油门时，由于传动杆卡阻，无法及时响应，会导致高压油泵齿条偏差，使缸温异常。

(1) 在油门杆传动轴承处钻孔，加装黄油嘴，并在传动轴上切割出油道，每次 750 小时维保时加注黄油，保证传动轴良好润滑。

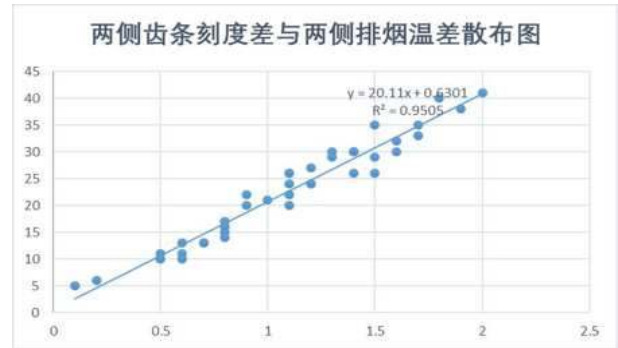
图 9 高压油泵齿条刻度与增压器排温对比散布图

从散布图 9 可以发现, 随着齿条刻度偏差的增大, 柴油机两侧排温温差增大。根据散点图预测出两者关系式为  $y = 20.11x + 0.6301$ ,  $R^2 = 0.9505$ ,  $R = 0.9749$ , 取  $N = 40 - 2 = 38$ ,  $\alpha = 0.01$  查相关系数检验表,  $R_\alpha = 0.40264$ ,  $R > R_\alpha$ , 两者为正强相关。

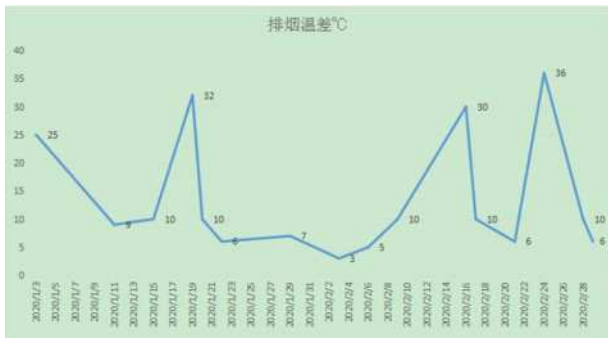
图 10 排烟温差折线图

2020 年 1 月至 2 月, 柴油机每运转 150 小时, 对油门总杆卡阻情况进行统计如下表 (表 9), 并绘制了排温折线图 (图 10), 从图 10 中可知当出现油门卡阻情况时, 排温温差明显增大。2020 年 1 月至 2 月, 共采集数据 16 次, 油门卡阻 4 次, 故障率 25%, 严重不满足国标要求。

结论：当前油门总杆结构设计不当，易导致油门总杆卡滞和磨损，不满足国标 GB/T 5770-2020 中对油量调节机构灵活性的要求。通过散布图分析， $R=0.9749$ ，取  $N=40-2=38$ ， $\alpha=0.01$  查相关系数检验表， $R_\alpha=0.40264$ ， $R>R_\alpha$ ，高压油泵齿条刻度与增压器排温成正强相关关系。在 80% 负载下，计算各缸油门不均匀度，最大不均匀度  $\delta=8.5\%$ ，超过国标规定范围。当油门总杆卡阻时，柴油机排烟温差明显升高，油门总杆结构设计不当。

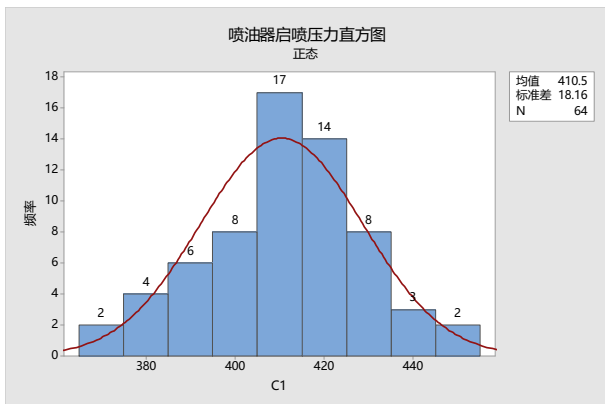
图 11 喷油器启喷压力直方图

根据上表制作直方图（图 11）分析喷油器校验质量，直方图呈现中间高两边低，属于正常形态。

最大值： $X_{max}=449bar$ ；最小值： $X_{min}=371bar$ ；极差： $R=X_{max}-X_{min}=449-371=78bar$ ；标准差：18.16bar；中位数：410bar。

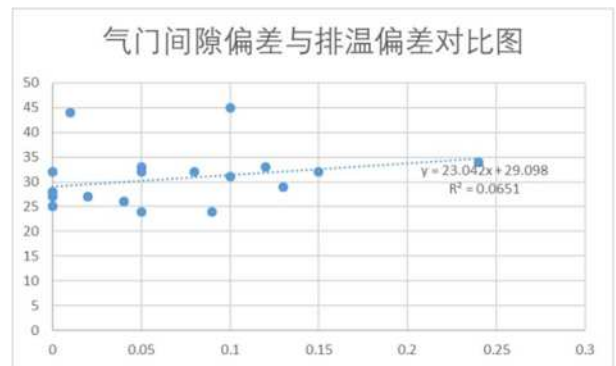
图 12 气门间隙与增压器排温关系散布图

根据散布图预测出两者关系式为  $y=23.042x+29.098$ ， $R^2=0.0651$ ， $R=0.2551$ ，取  $N=40-2=38$ ， $\alpha=0.01$  查相关系数检验表， $R_\alpha=0.40264$ ， $R<R_\alpha$ ，出气门间隙的偏差与排温排查为弱相关关系，因此气门间隙设置不当为非主要因素。

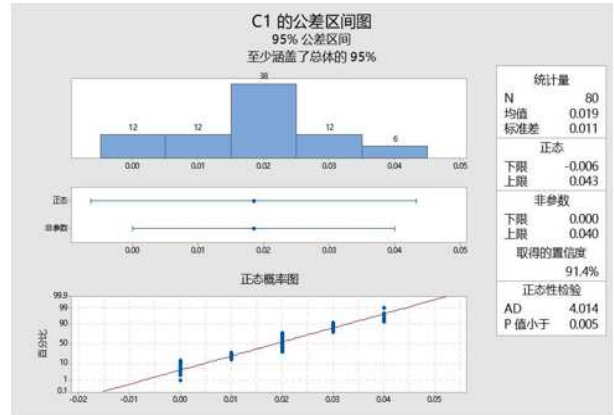
图 17 齿条刻度差直方图

直方图呈现中间高两边低，属于正常形态，最大值小于 0.05mm，表示柴油机运行过程中，柴油机两侧油门齿条刻度差，处于可控制状态，问题解决。

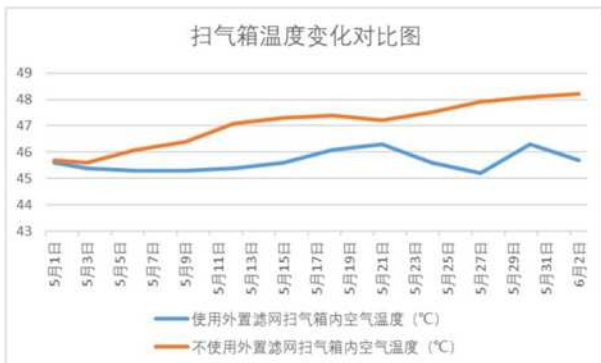
图 20 扫气箱温度变化趋势图

(3) 实施效果检查：2020 年 5 月外置滤网安装后，在柴油机每运转 150 小时对滤网进行一次清洗，并每 3 天记录扫气箱内空气温度，同时与不使用外置滤网柴油机进行对比分析。从下表可见使用外置滤网柴油机扫气箱内空气温度在 45.3℃-46.5℃之间，无明显升高趋势。未使用外置滤网柴油机扫气箱内空气温度有明显升高趋势。2020 年 6 月对按照外置滤网柴油机空冷器进行拆检，未发现散热翅片异常脏堵情况，扫气箱进气格栅无污垢，外置滤网过滤效果满足要求。从下表可见使用外置滤网柴油机扫气箱内空气温度在 45.3℃-46.5℃之间，无明显升高趋势。达到扫气箱温度低于 48℃的控制目标。

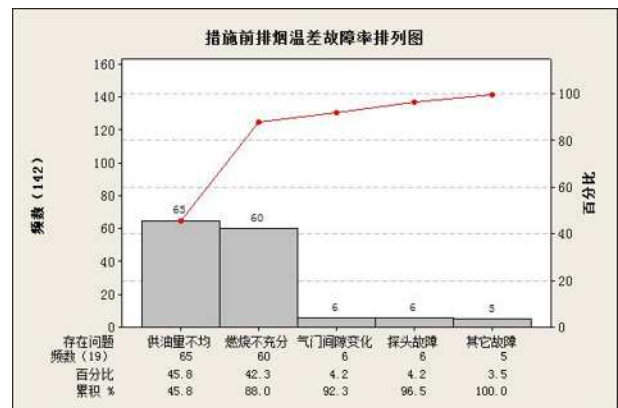
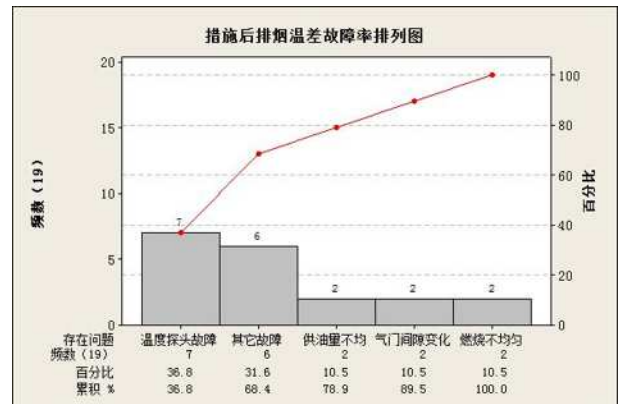
图 22 措施前、后排温偏差大故障率排列图

检查结论：从图 22 可以看出，供油量不均和燃烧不均匀已经从关键多数成为次要少数，总频数大大减少，主要问题有效解决，而且总体故障率明显降低。
