雷克萨斯汽车混合动力系统故障检修技术总结

倪月辉

(广州市公用事业技师学院, 广东 广州 510000)

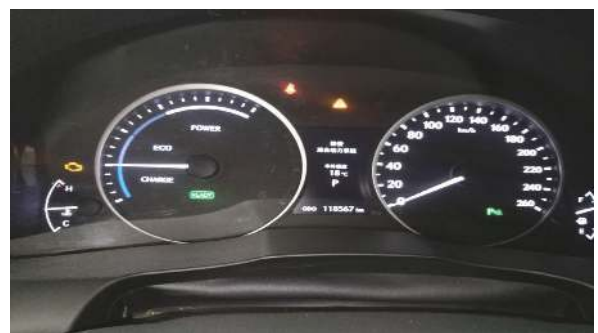
综合客户所描述的故障现象, 首先对车辆进行初步的试车检查, 发现车辆行驶过程中仪表一直显示“请检查混合动力系统”, 就车检查车身相关部件线路插头无异常, 试车行驶提速无力, 行驶过程中无法切换 EV 行驶模式。见图 1。

图 1 故障车仪表显示信息

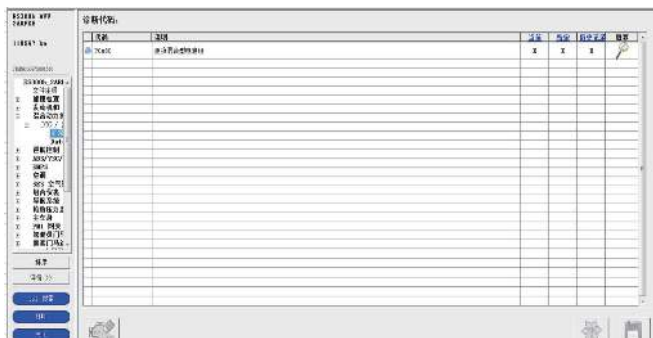
图 2 读取故障码

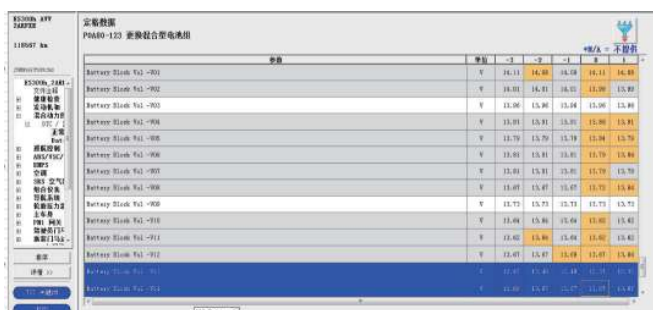
图 3 故障定格数据

从 8 对蓄电池组电压发现：Battery Block Vol-V13（VB13）- Battery Block Vol-V14（VB14）两者之间电压差为 1.32V，那可判定为蓄电池出现内部劣化故障。

按照雷克萨斯服务信息系统检查步骤，记录并储存混合动力蓄电池故障代码 POA80-123，诊断检查需要更换混合动力蓄电池组，更换 HV 蓄电池后，故障现象消失，试车正常，查看数据流正常，

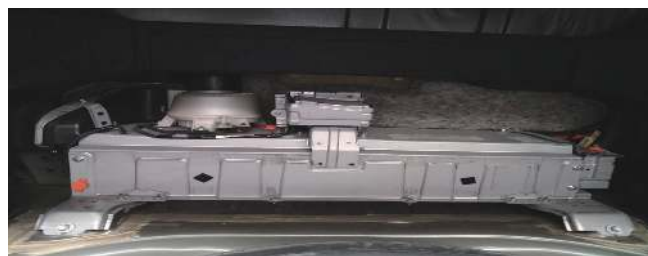
图 4 HV 蓄电池安装部位

- a. 放置安全警告指示牌，佩戴安全绝缘手套
- b. 断开蓄电池负极
- c. 拆下维修塞把手使高压电路在 HV 蓄电池的中部断开，从而确保维修期间的安全
- d. 切断高压电路后，带转换器的逆变器总成内的电容器依然存在电荷，拆下维修塞把手后，在开始工作前至少等待 10 分钟以使电容器放电
- e. 拆装后排座椅以及相关部件，更换 HV 蓄电池。见图 4.

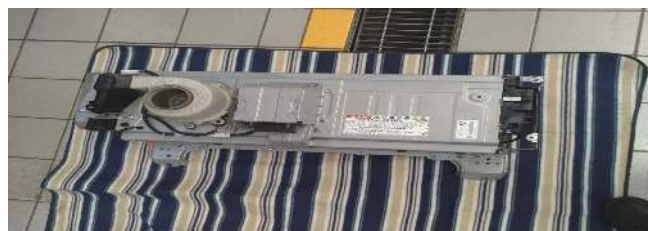
图 5 需更换的 HV 电池组

通过上述各种分析和检查，故障最终排除，由此得出结论，由于 HV 蓄电池内部存在电池组劣化，导致 HV 蓄电池无法正常提供高压电流，最终导致混合动力系统无法正常工作。经过这次故障的检查和诊断，我们应该更加注重汽车数据流分析技术，从数据流分析中更容易找出故障问题。现代汽车故障层出不穷，特别是混合动力车型，系统部件较多，诊断较为复杂，所以需要一定的理论基础，借用诊断仪器，结合电控原理进行深层分析诊断。混合动力系统带有高压电，所以执行相关作业时都需要带上绝缘手套施工，确保安全。

f. 回收处理 HV 蓄电池注意事项，HV 蓄电池电解液是强碱性氢氧化钾溶液（无味，透明，无色），如有渗漏，需使用硼酸溶液进行中和电解液处理。更换下来的 HV 蓄电池需要严格执行厂家回收政策。更换的电池见图 5.
