途观 1.8T 熄火后无法启动的故障诊断与维修

摘要: 本文针对发动机熄火后无法启动的故障, 结合大众第二代 EA888 发动机的结构特点, 归纳整理出产生故障的原因, 并提出相应的故障诊断和排除方法

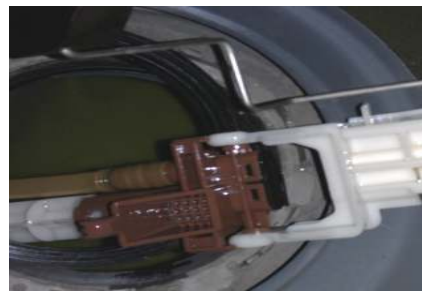
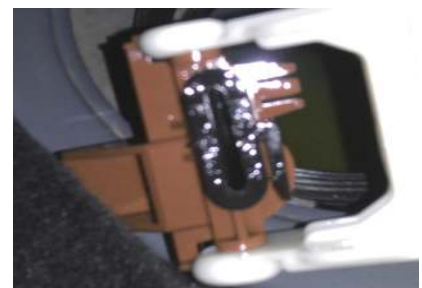
图 2 故障点照片

首先连接燃油压力表, 启动车辆发现燃油泵工作, 而燃油无压力, 拆开燃油泵发现原来油箱里没有燃油了, 但是车辆燃油表显示指针在红线上面一些, 说明车辆还是有燃油的, 想到途观车是有主、副油箱的, 拆开副油箱发现里面还有燃油, 说明燃油泵无法将副油箱里的燃油吸过来, 因为主油泵可以工作而副油泵无法检测, 所以先更换主油泵来判断是哪个油泵问题, 换好主油泵后发现副油箱里的汽油还是吸不过来, 而在两个油泵连接管处有吸力, 所以断定是副油泵单向阀由于汽油中的杂质而堵塞。

燃油里面有杂质导致副油泵堵塞, 引起燃油系统压力下降, 发动机报出 00135 故障代码。

本案例是途观副油箱中汽油输送管路射流泵(或者单向阀)堵塞, 副油箱的油吸不到主油箱中, 供不上油了, 于是供油低压端出现故障码 00135。副油箱中油表工作正常, 只要有汽油, 故油表显示还有汽油。

根据检查结果, 更换副油泵。

车辆更换副油泵后, 发动机启动正常, 电脑检测无故障。
