# 信号继电器接点氧化对铁路信号稳定性的影响分析

韩卫

国能朔黄铁路发展有限公司 河北省沧州市 062300

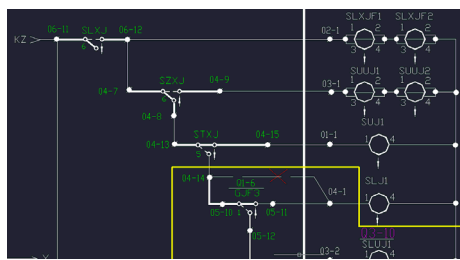
图1

案例一:为提高行车效率、部分铁路在区间三显示的基础上进行绿黄码改造施工,即在原有发送器编码电路中增加了绿黄码,这一改造需要在原有进站编码电路中增加绿黄继电器(LUJ),如图1 SLUJ绿黄继电器的增加会导致部分继电器某一接点上的电流负荷增大(改造后SLXJ61-62、SZXJ61-62、STXJ51-52接点电流增大),增强了接点氧化程度。

由此不难看出继电器接点电流负荷变大,会加速继电器接点氧化,继电器接点在长期承受过大电流负荷的状态下,金属接点极易出现烧灼与氧化,引起接触电阻值变大,由此影响信号稳定传输,为最大限度的减缓继电器接点氧化速度,在技术条件允许的情况下,经过严格计算后适当调整电流参数,以减轻继电器接点的负荷。通过对电流参数的恰当调校,可保障继电器接点在稍低的电流范围进行工作,借此减缓接点氧化的速度,而针对出现了老化或氧化的继电器接点,过大的电流负荷也许会引发接点磨损加速,依靠调整电流至恰当范围,可以有效减少电流对接点的过大冲击,由此提升继电器接点的使用寿命。恰当调整电流参数还可以有效减小信号传输时的衰减,维持信号的稳定性和可靠性。准确掌握继电器接点电流调整参数,及时对继电器接点负荷做到恰当调整、管控,继电器接点的工作状态会愈发稳定,信号系统的稳定性和可靠性会得到极大提升,从而保证了铁路信号系统的稳定性。
