分布式光伏电站 10kV 箱变故障切除时间优化策略与实践研究 ——以金华某光伏电站为例

中广核浙江新能源投资有限公司

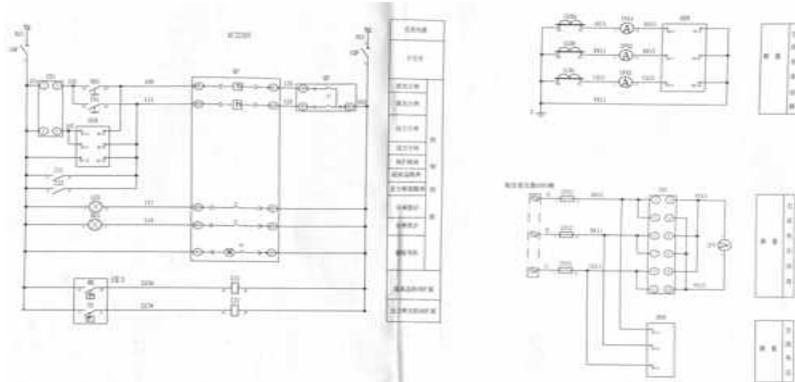
图 1 光伏箱变低压 1 回路二次控制图

带领团队成员仔细查阅箱变低压侧二次接线图, 深入研究发现低压断路器具备超高温跳闸、压力释放跳闸两个跳闸信号。其自动分合闸控制由合闸线圈、跳闸线圈、欠压线圈 3 个线圈协同完成, 保护跳闸原理是在欠压线圈持续得电的状态下, 借助跳闸线圈通电动作来实现断路器的跳闸操作, 这为后续的改造工作提供了理论基础。
