催化汽油吸附脱硫装置再生器底部提升线磨损泄漏原因分析及预防措施

中国石化海南炼油化工有限公司 海南 儋州 571700

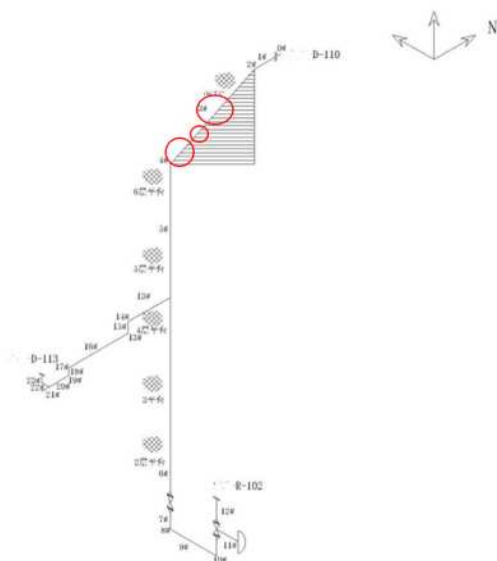
图2 磨损位置分布图

S-Zorb装置再生器是关键设备，器内高温再生吸附剂（温度约510℃，操作压力0.1MPa）经再生器底部提升氮气提升作用，通过转剂线C-2601输送至再生器接收器，在吸附剂管线输送过程中，吸附剂颗粒与管道内壁存在强烈摩擦和撞击造成管线磨损，结合装置现场运行情况，发生频率较高的两个部位：（1）六层平台弯头。（2）六层平台斜管段。主要磨损位置分布图如图二3#、4#区域所示。

改变, 固体颗粒就对该位置连续性冲击, 磨损加剧。S-Zorb 装置再生器底部转剂线投用时, 泄漏点主要发生在六层平台 45° 弯管及弯管后的斜管段上侧部位, 再生器底部高温吸附剂颗粒经提升氮气的吹扫提升, 管道垂直向上, 在六层平台 45° 弯管内方向发生变化, 造成颗粒对后方管壁的不断冲刷, 转剂线垂直向上, 由于重力的作用, 吸附剂颗粒不会在这个弯管处形成保护层物料垫, 导致该处弯管及斜管段管子上侧部内壁完全暴露在吸附剂颗粒的冲刷中, 吸附剂管线冲刷磨损的速率加快, 该位置属于磨损泄漏或减薄的高频发部位。

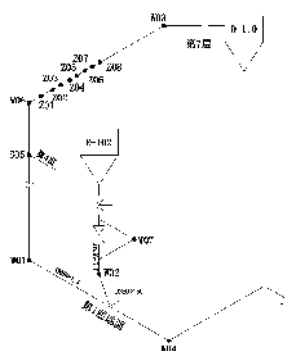
图3 再生器提升线测厚点简图 图4 斜管段磨穿部位图

（1）2022年5月25日，再生器底部提升线C-2601（规格为 $\Phi 89\text{mm} \times 7.5\text{mm}$ ）检修更换，于2022年10月20日S-Zorb装置再生器提升线六层平台斜管段上部出现磨损，其中Z04点减薄至5.83mm、Z05点减薄至5.14mm、Z06点减薄至5.22mm（见图3），对该部位进行贴板处理。

（2）2023年1月28日S-Zorb装置再生器底部提升线六层平台距离弯头W06约100mm处Z05点左上部磨穿泄漏（见图4），且弯头W06外弯已减薄至4.74mm，停再生对磨穿及减薄部位贴板处理。

所以, 在满足吸附剂循环输送速率的前提下, 适当降低提升氮气流从而降低吸附剂管内流体的流速, 可以减缓吸附剂管线的磨损。通过实际调研分析, 在原先 S-Zorb 装置再生器实际的生产操作中, 控再生器底部提升氮气流平均为 74NM³/h, 为减缓磨损速率, 在不影响吸附剂输送情况下, 将提升氮气流降至约 64NM³/h, 有效将管线磨损时间延长 2-3 个月。

S-Zorb 装置吸附剂转剂线磨损泄漏的问题比较突出, 在保证装置长周期平稳运行策略上, 使用耐磨管件是解决吸附剂转剂线的重要方向, 使用内衬陶瓷管使其具有较高的抗冲刷性能, 经检验: 2019 年 2 月 18 日 S-Zorb 再生器底部吸附剂提升管线斜管段更换为衬陶瓷耐磨管, 直至 2020 年 3 月 18 日斜管段才发生磨穿泄漏, 管件使用时间约 13 个月, 比普通 P11 管件使用寿命长约 6-8 个月。后期将根据现场情况使用内壁有耐磨涂层的管件, 从材质上利用更先进的技术解决冲刷磨损严重问题。

目前, 在石化行业中, 检测管线冲刷减薄的主要手段为定点测厚, 在原先的定点测厚方式中, 管线布点不够密集, 导致冲刷减薄部位未检测到, 为此对该管线实施重点监控运行, 每月定期采用网格布点全面密集检测, 优化后的检测方式如下: 再生器底部转剂管线弯头、三通及大小头等管件以 20mm × 20mm 网格布点全面密集检测, 六层平台斜管段以 20mm × 20mm 网格布点全面密集检测, 其余直管段自焊缝边缘 15mm 区域内开始布点, 焊缝处以 20mm × 20mm 网格布点检测 200mm 后每 300mm 检测 1 个部位、每个部位环向 20mm 检测一个点, 超 1500mm 长度的直管段每 1500mm 范围内需以 20mm × 20mm 网格布点 300mm 长度检测点。通过定期的全面密集检测, 提前发现磨损部位并处理, 减少生产波动。
