# 杭州西湖北山街悬铃木根系复壮保护研究

徐晓民 张 峰 何振峻

杭州西湖风景名胜区岳庙管理处 连横纪念馆 浙江 杭州 310007

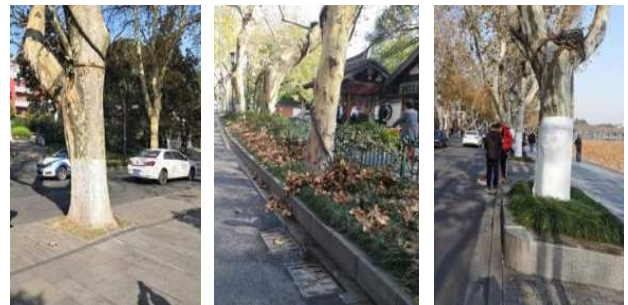
图 1 选定的样本一、二、三现场实景

树木根系生长状况与树池的形式息息相关，根据对北山街悬铃木的树池样式及周边环境的全面摸排情况，选定了三种具有代表性的树池样式的悬铃木作为检测样本。样本一：方形鹅卵石树池，长、宽分别为 1.5m、1.5m，树木北侧为车行道（路面为沥青路面），东、西、南侧为人行道铺装，铺装以南为绿地；样本二：机非隔离带绿地树池，宽为 1.5m，树木北侧为车行道（路面为沥青路面），东、西侧为隔离带绿地，南侧为非机动车道、人行道（路面为沥青路面及铺装）；样本三：方形圈凳树池，长、宽分别为 1.5m、1.5m，树池高约 40cm，树木北侧为沥青路面，东、西、南侧为人行道铺装，人行道以南为西湖湖面。

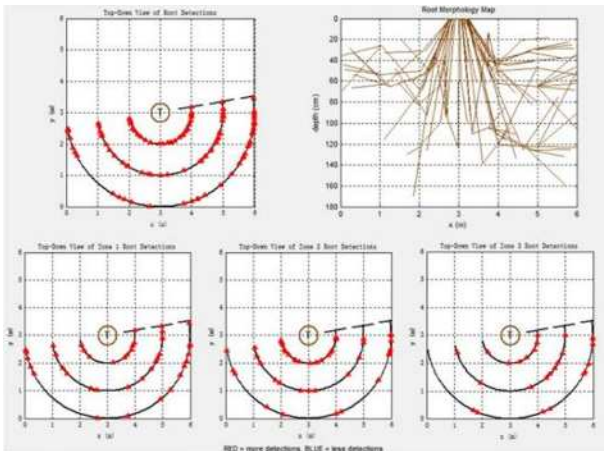
图 2 样本一的第一组根系分布图(黑线指向北偏东 80 度方向)

第一组检测人行道铺装下面的根系情况，以树干为中心，分别以 1m、2m、3m 为半径，从北偏东 80 度开始，按顺时针方向扫描 180 度，获取该区域的根系分布图（图 2），其中左上图代表根系分布情况俯视图，右上图图为不同深度的根系立面分布情况，下方三个图分别代表不同深度（0-30cm，30-60cm，60-160cm）的根系分布情况。

对比样本一的第一组、第二组根系分布图，人行道铺装下面的根系情况相比更加密集，不同方位、不同深度都有根系分布，深度 1m—2m 区间有大量根系，东、西两侧相比南侧的根

系更加密集，根系并未明显向南侧的绿地延伸，可能是由于对拱起的人行铺装修缮的影响；车行道沥青路面下面的根系分布稀疏，0.5m 以下的根系不明显。

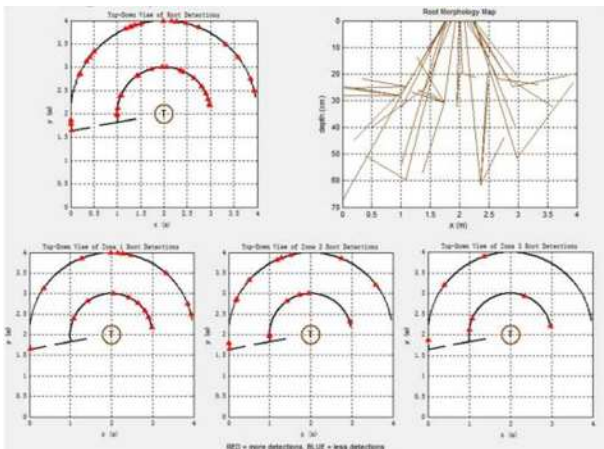
图 3 样本一的第二组根系分布图(黑线指向西偏南 10 度方向)

第二组检测车行道沥青路面下面的根系。以树干为中心，分别以 1m、2m 为半径，从西偏南 10 度开始，按顺时针方向扫描 180 度，获取该区域的根系分布图（图 3），其中左上图代表根系分布情况俯视图，右上图图为不同深度的根系立面分布情况，下方三个图分别代表不同深度（0-20cm，20-35cm，35-70cm）的根系分布情况。

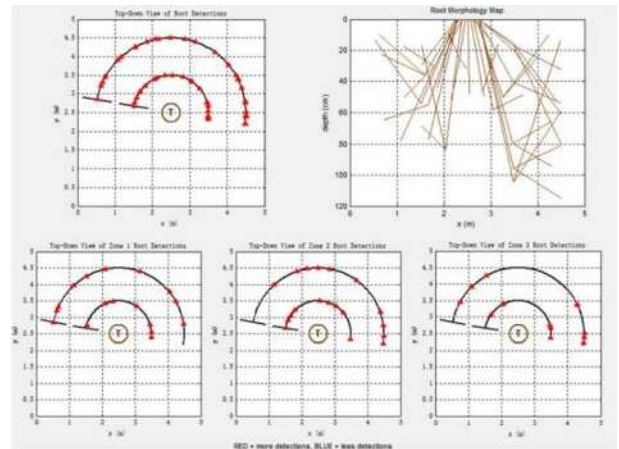
图 4 样本二的第一组根系分布图(黑线指向西偏北 10 度方向)

第一组检测树干北侧机动车道沥青路面下的根系，以树干为中心，分别以 1m、2m 为半径，从西偏北 10 度开始，按顺时针方向扫描 180 度，获取该区域的根系分布图（图 4），其中左上图代表根系分布情况俯视图，右上图图为不同深度的根系立面分布情况，下方三个图分别代表不同深度（0-20cm，20-50cm，50-120cm）的根系分布情况。

对比样本二的第一组、第二组根系分布图，树干北侧的机动车沥青路面、南侧非机动车沥青路面下均有明显的根系分布，机动车沥青路面下的根系分布相比较稀疏，且靠近车行区域的根系分布较浅，0.5m 以下的根系不明显，非机动车沥青路面下的根系各方位分布量都比较大，相比西南侧的根系更加发达，且深根的根系更加集中。

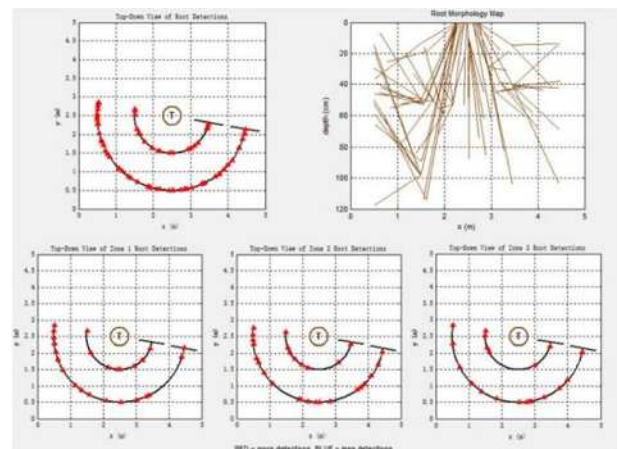
图 5 样本二的第二组根系分布图(黑线指向东偏南 10 度方向)

第二组检测树干南侧非机动车道沥青路面下的根系，以树干为中心，分别以 1m、2m 为半径，从东偏南 10 度开始，按顺时针方向扫描 180 度，获取该区域的根系分布图（图 5），其中左上图代表根系分布情况俯视图，右上图图为不同深度的根系立面分布情况，下方三个图分别代表不同深度（0-20cm，20-50cm，50-120cm）的根系分布情况。

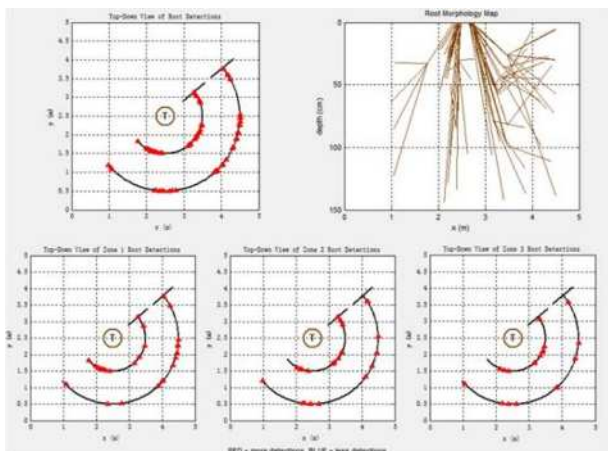
图 6 样本三的第一组根系分布图(黑线指向北偏东 50 度方向)

第一组检测人行道铺装下面的根系情况，以树干为中心，分别以 1m、2m 为半径，从北偏东 50 度开始，按顺时针方向扫描 180 度，获取该区域的根系分布图（图 6），其中左上图代表根系分布情况俯视图，右上图不同深度的根系立面分布情况，下方三个图分别代表不同深度（0-30cm，30-70cm，70-150cm）的根系分布情况。

对比样本三的第一组、第二组根系分布图，树干北侧的机动车沥青路面下的根系分布更加均匀、密集，且不同方位、不同深度的根系分布都较明显，人行道铺装下根系分布不均，尤其是在 2m 半径范围内很多区域无根系分布，可能也与人行道铺装修缮时伤根有关。

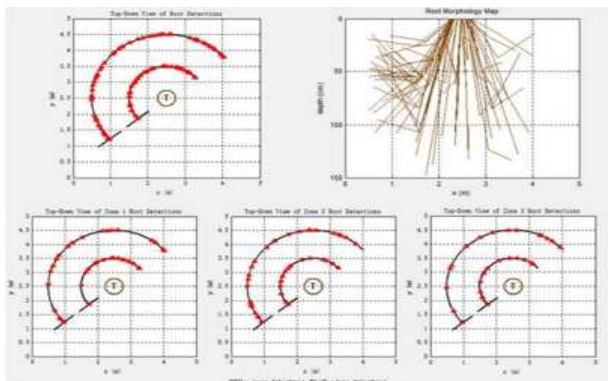
图 7 样本三的第二组根系分布图(黑线指向西偏南 40 度方向)

第二组检测车行道沥青路面下的根系情况，以树干为中心，分别以 1m、2m 为半径，从西偏南 40 度开始，按顺时针方向扫描 180 度，获取该区域的根系分布图（图 7），其中左上图代表根系分布情况俯视图，右上图不同深度的根系立面分布情况，下方三个图分别代表不同深度（0-30cm，30-60cm，35-150cm）的根系分布情况。
