# 关于高加液位偏差的分析优化

徐州华润电力有限公司 江苏徐州 221142

**摘要:** 高加液位作为发电机组汽机侧的重要测点, 对机组的经济性与安全性运行产生很大的影响。高加液位是否准确可靠直接影响高加的能否投运。本文针对我公司高加液位控制的现状, 对造成液位偏差的原因进行了综合分析, 并针对原因进行了一系列优化举措, 对机组平稳运行与设备安全, 都起到不错的效果。

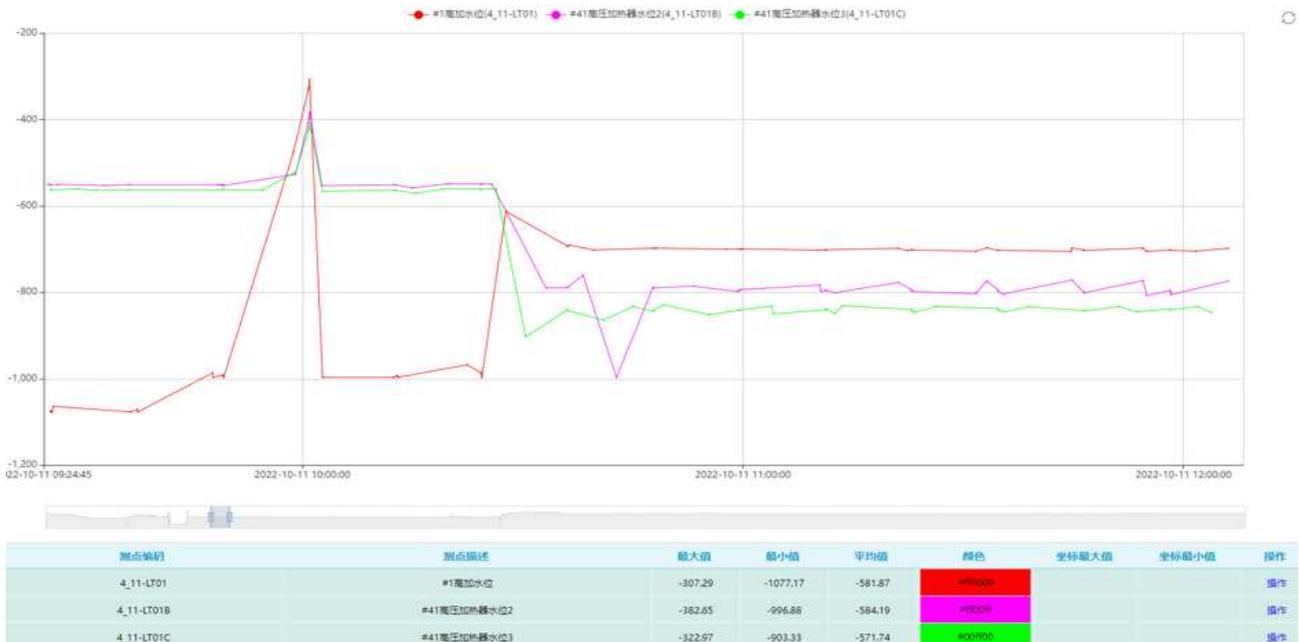
图 2

机组启动后某台高加的三台变送器液位显示有偏差, 其中液位测点 1 与测点 2、3 明显存在一定的偏差, 如下图 2 所示。进一步检查发现当机组负荷变化时, 其相应的进汽压力随之改变。当高加进汽压力增大时, 测点 2、3 均随压力上升; 反之当高加进汽压力减小时, 这两点的液位也随之下降, 趋势一致。然而测点 1 却与高加进汽压力变化趋势相反, 出现了“虚假水位”现象: 当增负荷时高加进汽压力升高, 水位下降; 当降负荷时高加进汽压力下降, 水位反而上升。如下图 3 所示。

由于测点 1 取样装置的正压侧取样点距离高加进汽口位置过近, 受进汽压力影响较大, 因此出现了虚假水位现象, 而计算时并未考虑增加温度、压力参数对其进行修正补偿, 是造成测点 1 液位偏差的一个重要原因。测点 1 与测点 2、3 变送器安装位置不同是造成液位偏差的又一原因。

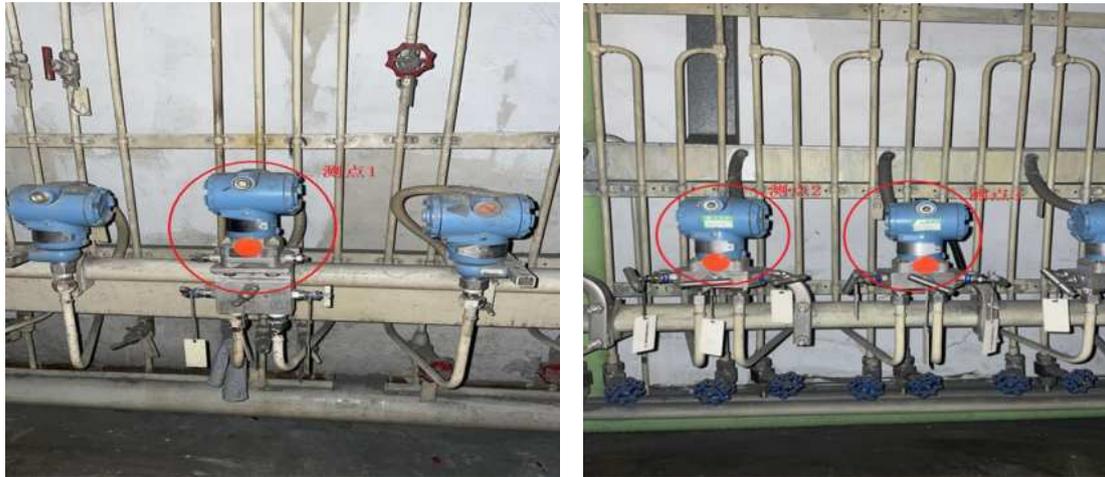
图 4

检查各变送器位置发现测点 1 变送器位于机房 0 米, 测点 2、3 变送器位于机房 6.3 米, 变送器现场布置图如下图 4 所示。变送器经校验合格, 未发现异常。变送器校订量程均为  $(20.7\text{Kpa}-0\text{Kpa})$ , DCS 设置量程为  $(-985\text{mm}-937\text{mm})$ 。

由于测点1变送器位置与测点2、3明显不同,也会导致实际液位存在一定的偏差,拟将测点2、3变送器均移至

机房0米处,计划于机组检修时实施,届时将会起到更好的效果。

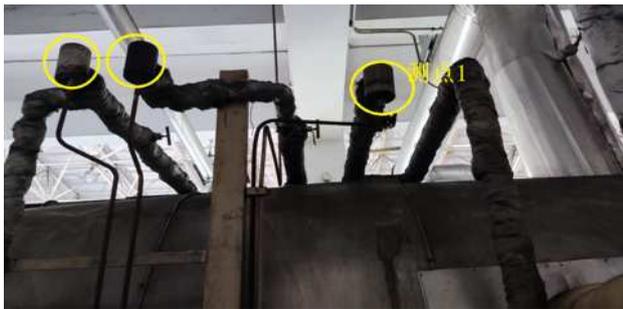
图 5

液位测量取样装置为单室平衡容器, 位于机房除氧层, 现场三台平衡容器的实际布置图如下图 5 所示。高加为上海动力设备有限公司设计制造的 JG 型卧式 U 型管表面凝结的加热器。高加受热面包括: 过热段、凝结段和疏水冷却段。过热段利用汽轮机抽汽的过热度来提高给水温度; 凝结段利用蒸汽凝结的潜热加热给水; 疏水冷却段则是把离开凝结段的疏水热量传给进入加热器的给水, 从而使疏水温度降到饱和温度以下, 三台液位取样装置设计图如下图 6 所示。由图 5、6 可知, 测点 1 正压侧取样点与高加进口位置最近, 受进汽压力影响最大, 示值波动较其余两点大 (负荷稳定时)。
