关于 ZGM123 型中速辊式磨煤机拉杆断裂分析研究

【摘要】：北京电力设备厂制造的 ZGM123 型中速辊式磨煤机 12 台，在投入运行一年后，磨煤机的拉杆频繁断裂，影响了设备安全稳定运行。本文针对 ZGM 型中速磨煤机拉杆断裂原因，进行分析研究并提出防范措施，最终解决了拉杆断裂难题，提高了锅炉运行的安全稳定性。

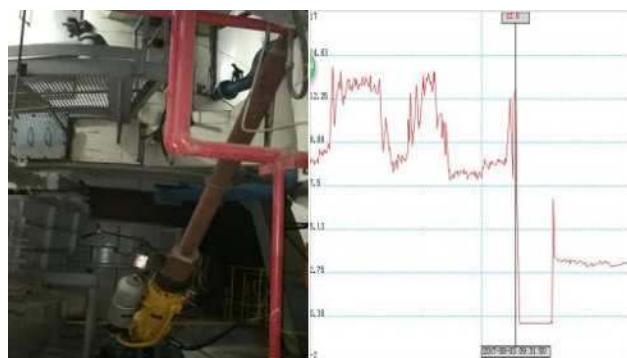
2017 年 08 月 04 日，运行五值白班，接班后 1 号机组加负荷过程中，A、B、C、E、F 磨煤机运行，1B 磨煤机煤量 67 吨，电流 47A，液压油加载压力 11.61MPa，进出口差压 4.3KPa。09:15 机组负荷 1000MW，1B 磨煤机电流突然由 45A 降至 36A，加载压力由 11.5MPa 突降至 8.08MPa 后恢复至正常的 12MPa，入口差压有缓慢上升趋势。就地检查 1B 磨煤机就地靠固定端侧拉杆断裂，断裂部位在下拉杆端部的退刀槽处。立即退出 AGC，快速减负荷至 900MW，启动 1D 磨煤机。1D 磨启动后带负荷正常后，停运 1B 磨煤机，负荷恢复至 1000MW，投入 AGC。停运 1B 磨煤机液压油站。

图 1 磨煤机拉杆断裂图及液压油站加载力变化趋势图

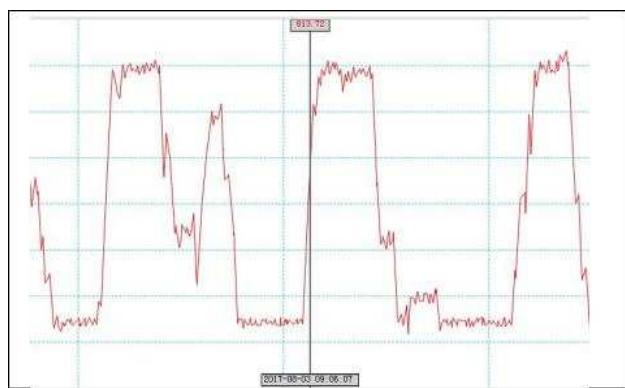
图 2 1号机组负荷变化图

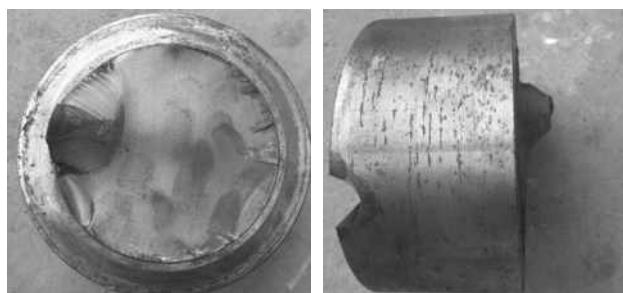
从现场拉杆断裂的形状来看，断裂口在拉杆夹套变径位置处，此处属于拉杆加工过渡退刀槽位置，为圆弧过渡属于应力集中位置，加工后表面刀痕、擦伤极易应力集中，加上B磨运行正值升负荷阶段，液压油站加载力此时12.8mpa，拉杆承受交变应力影响，遇到煤种影响（铁件、铁丝、较硬的煤块）等冲击，导致构件产生疲劳裂纹，交变应力强度达到极限强度后，最终断裂。

图 3 1B 磨拉杆 2017 年 8 月 4 日断裂位置图

(4) 利用临检对磨煤机进行摸底隐患排查，重点加强对拉杆导向间隙检查调整，保证拉杆导向板间隙符合要求，同时对连接卡套螺栓检查紧固和拉杆变径部位、轴承部位、焊缝部位宏观着色检查，超声波探伤、硬度测量检查工作，保证磨煤机拉杆处于良好状态。

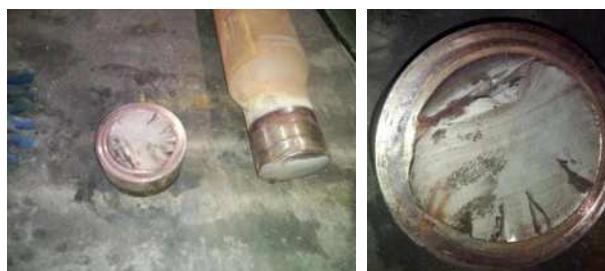
图 4 1B 磨拉杆 2016 年 3 月 20 日断裂位置图

2016年3月20日，1B磨3号拉杆断裂后，紧急将2D磨煤机3号拉杆拆装至1B磨3号拉杆，此次断裂的为原磨煤机3号拉杆。从两次断裂的情况看，位置基本相当，说明1B磨3号拉杆夹套变径位置处存在剪切力，长期应力疲劳后

发生断裂。

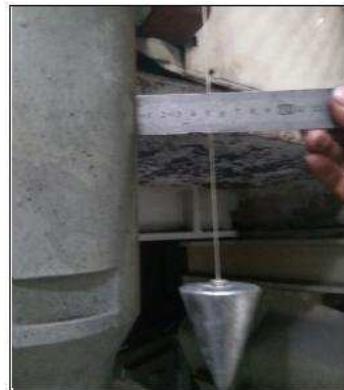
(1) 对12台磨煤机下拉杆垂直度进行检查，发现下拉杆从在1700mm范围内偏差0~4mm不等，由于下拉杆连接油缸，上部上拉杆连接为球面轴承座安装，垂直度对拉杆断裂影响较小。

图 5 拉杆垂直度测量
