# 土质边坡崩塌因素剖析与稳定性及危险性防治措施研究

**【摘要】**本文以粤东某土质边坡崩塌为例,通过实地调研、数据分析及理论探究,深入分析了崩塌的成因机制。结合边坡稳定性与危险性评估结果,提出了针对性的防治措施。研究揭示了土质边坡崩塌的发育特征及多重影响因素,包括地质结构、降雨条件及人类活动等。研究成果不仅为该项目的灾害防治提供了科学依据,也为同类地质灾害的预防与治理工作提供了实践指导和参考。

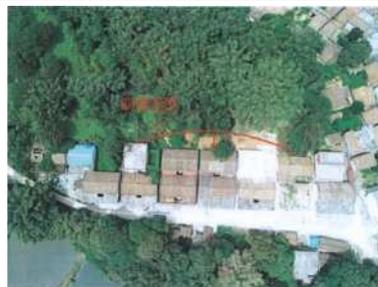
图1 航拍崩塌点范围图

表1与图1是崩塌点的基本情况概览:

参数项	数值或描述
坡向(°)	170
坡高(m)	4~6
坡长(m)	5~7
坡宽(m)	70
厚度(m)	0.3~0.5
体积(m <sup>3</sup> )	60
崩塌方向(°)	170
规模	小型
灾害类型	滑移式崩塌
灾发时间	2023年9月15日
人员伤亡	未造成人员伤亡
威胁对象	13户41人

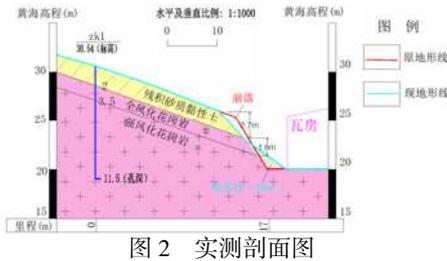
图2 实测剖面图

实地考察发现,崩塌发生地位于低矮丘陵,这里植被茂盛,竹木丛生,山体高度介于10至12米,坡度则多在15至30度之间。此次房屋后坡的人工开挖导致陡峭边坡崩塌,该边坡垂直高度介于4至6米,水平延伸5至7米,宽度达70米,厚度在0.3至0.5米不等,崩塌体总体积估算约60立方米<sup>[3]</sup>。

民居后墙遭受了崩塌引发的岩土体大量坠落并堆积于坡脚的严重冲击(见图2、图3和图4)。边坡崩塌事件致使坡上树木倾覆,其断裂枝条撞击房屋,导致屋顶瓦片损毁严重。人类工程活动再度暴露了对边坡稳定性具有不利影响。

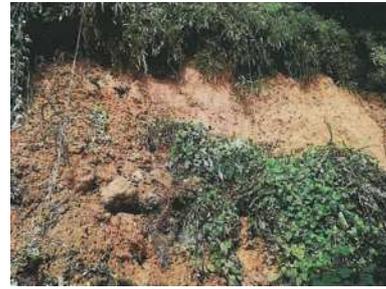
图4 崩塌点坡面现状2

针对研究区域内的土质边坡崩塌现象,本研究进行了详尽的实地勘查与数据分析工作。结果揭示,崩塌主体部分已滑落至坡脚区域,形成了显著的临空面,这一现状直接反映出边坡结构的脆弱性。进一步观察发现,坡肩部位呈现出明显的位移特征,这是边坡稳定性受损的直接证据。同时,坡脚区域的岩土体呈现出潮湿且饱和的状态,这进一步加剧了边坡的不稳定性。尤为关键的是,坡顶区域缺乏有效的截排水设施,导致雨水无法及时排出,进而加剧了边坡土体的软化和崩解过程。综合以上因素,可以得出结论:当前崩塌点的稳定性状态较为脆弱,存在持续恶化并引发更大规模崩滑现象的风险。所以,必须高度重视并采取切实有效的措施来加强边坡的稳定性。

针对研究区内高陡且不稳定的土质边坡，采取科学合理的护坡与加固措施是提升边坡稳定性的关键。为了有效应对边坡失稳的风险，可以综合应用多种技术手段。一是锚杆格构梁加固技术是一种高效的方法。该技术通过锚杆将边坡的土体与格构梁紧密地联结在一起，从而构建一个稳固的整体结构。这种结构能够有效地增强边坡的抗滑移和抗倾覆能力，提高边坡的整体稳定性。在实施过程中，需要根据边坡的具体地质条件和形态特征，合理设计锚杆的布置、长度和直径等参数，以确保加固效果。二是喷射混凝土护坡技术也是一种常用的方法。该技术通过在边坡表面均匀喷射一层混凝土，形成一层坚固的保护层。这层保护层能够有效地防止边坡土体的风化、剥落和侵蚀，从而延长边坡的使用寿命。在喷射混凝土时，需要控制混凝土的配合比、喷射厚度和喷射压力等参数，以确保护坡层的质量和效果。
