# 首都机场 APM 下穿隧道病害成因分析及治理措施

**摘 要：**针对首都机场 APM 下穿隧道病害成因及治理技术开展研究。通过现状检测，明确隧道左右线各类病害的数量及分布特征，对裂缝及渗漏水病害成因进行了分析。根据下穿隧道结构特点及病害情况，提出了涵盖裂缝处理、渗漏水治理、结构修复等方面的针对性措施，以期为同类隧道工程的病害防治提供参考。  
**关键词：**隧道；裂缝；渗漏水；结构治理

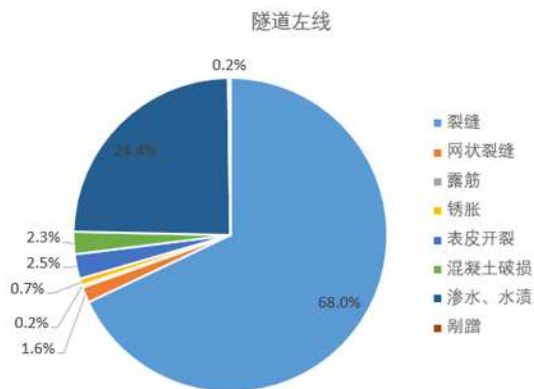
图 3 隧道左线病害占比图

APM 下穿隧道左线病害累计 434 条，其中裂缝病害占比 68.0%，渗漏水病害占比 24.4%，破损、开裂、网裂合计占比 6.5%，其中现有裂缝病害中裂缝宽度小于 0.3mm，占

比 95.9%。

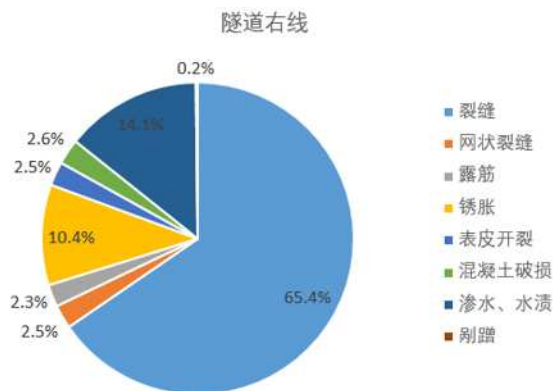
图 4 隧道右线病害占比图

APM 下穿隧道右线病害累计 567 条, 其中裂缝病害占比 65.4%, 渗漏水病害占比 14.1%, 锈胀、破损、开裂、网裂合计占比 18.0%。其中现有裂缝病害中裂缝宽度小于 0.3mm, 占比 93.3%。
