# 脱硝反应器积灰分析与处理

孙明强 陈雪林 唐 勇

国家能源集团织金发电有限公司 贵州 毕节 552106

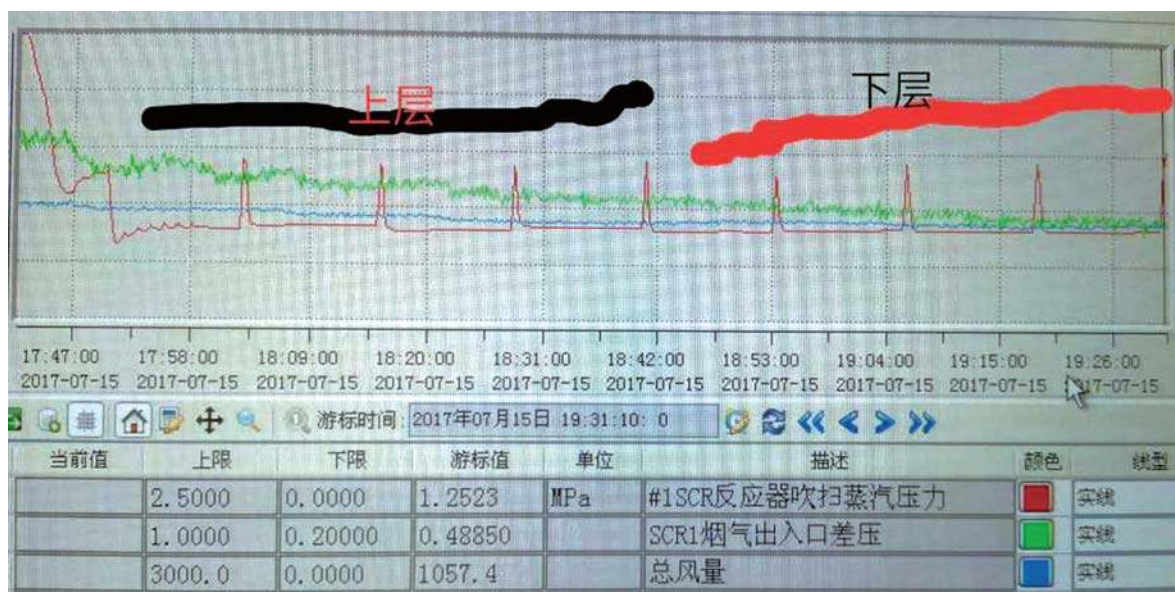
表三 炉膛风量 1057t/h 工况下, A 侧 SCR 差压由 0.56KPa 降至 0.48, B 侧 SCR 差压由 0.58KPa 降至 0.50KPa

2017 年 7 月,针对 SCR 反应器格栅均流层、催化剂层大量积灰、板结堵塞的情况进行改造。一、更换蜂窝式催化剂为波纹板式催化剂以增强烟气流通,同时对流场进行整体优化,并在烟道内布置扰流元件,避免 SCR 反应器催化剂层局部大量积灰,同时提高喷氨均匀性,提高 NH<sub>3</sub> 与烟气中的 NO<sub>x</sub> 混合效果。二、更改 SCR 反应器蒸汽吹灰器汽源和改进其疏水管线。蒸汽吹灰器汽源经论证,采用锅炉后屏吹灰器汽源更为合理(保证吹灰蒸汽有足够的过热度,避免蒸汽带水),整定工作压力 $1.2\sim 1.5\text{MPa}$ ;清查并重新布置疏水管线,避免使用直弯头和出现 U 型管段,保证疏水畅通不沉积。#1 锅炉 SCR 系统改造前后的参数变动及吹灰效果,见下表对照。
