途观 1.8T 熄火后无法启动的故障诊断与维修

摘要: 本文针对发动机熄火后无法启动的故障, 结合大众第二代 EA888 发动机的结构特点, 归纳整理出产生故障的原因, 并提出相应的故障诊断和排除方法

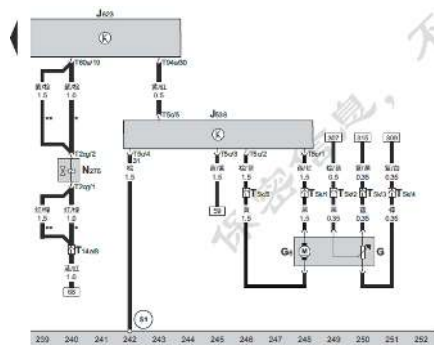
图 1 高压燃油系统

相关系统、部件工作原理: 本车型搭建的高压燃油系统, 从低压燃油泵出发, 汽油会流经滤芯进入高压油泵, 在增压作用下到喷油嘴, 最终在燃烧室燃烧。从燃油高压泵驱动来源来看, 需要依靠四边形的凸轮的支持, 其装置在排气凸轮轴末端。在滚柱推杆的作用下, 凸轮轴扮演者驱动泵的活塞角色, 有效减少链条传递的力和摩擦力。在这样的运行情况下: 发动机运行趋于平稳, 不容易产生大噪音, 油耗和磨损小。在高压循环系统中, 将一个调节阀门装置在机械泵中, 取代了过压阀门, 在达到 200Bar 压力值时, 此阀门进入运行状态, 负责将燃油运送到真空循环中, 有效控制了过压现象出现, 避免零部件损坏, 这一阀门的作用在发动机工作、推进阶段发挥着重要作用。在材质上, 燃油分配器管道的原材料是不锈钢, 在真空的状态时, 此装置负责将燃油传送到喷油阀门。调节发动机控制器所需要的燃油压力是通过调节燃油压力的调节阀门 N276 来进行的。

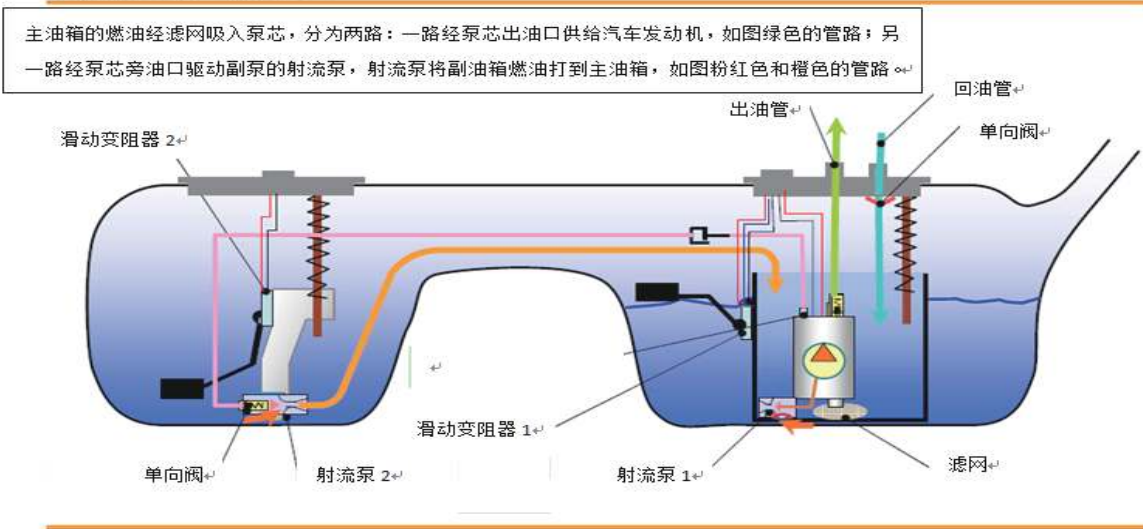
图 3 供油系统工作原理

其二, 低压端的汽油压力在 5-6bar, 由燃油泵保证供油。本案例故障是低压端供油故障即燃油泵的供油故障。途观车的燃油箱是马鞍型结构, 分左右两部分。右侧(加油口一侧)是主油箱, 内部安装一个完整的主汽油泵, 左侧是副油箱, 内部安装的是副泵, 主要包括油位传感器和射流泵, 如下图所示, 油箱两侧上部是互通的, 主油箱的燃油经过油泵下部滤网过滤后, 吸入泵芯, 分为两路, 一路经泵芯出油口供给发动机, 如图绿色的管道; 另一路经泵芯旁油口驱动副泵的射流泵, 射流泵将副油箱中的燃油吸到主油箱, 如图粉色的管道。也就是说, 副油箱内部的汽油是通过虹吸原理(射流泵结构)进入主油箱一侧的。

本案例是途观副油箱中汽油输送管路射流泵(或者单向阀)堵塞, 副油箱的油吸不到主油箱中, 供不上油了, 于是供油低压端出现故障码 00135。副油箱中油表工作正常, 只要有汽油, 故油表显示还有汽油。
