催化汽油吸附脱硫装置再生器底部提升线磨损泄漏原因分析及预防措施

中国石化海南炼油化工有限公司 海南 儋州 571700

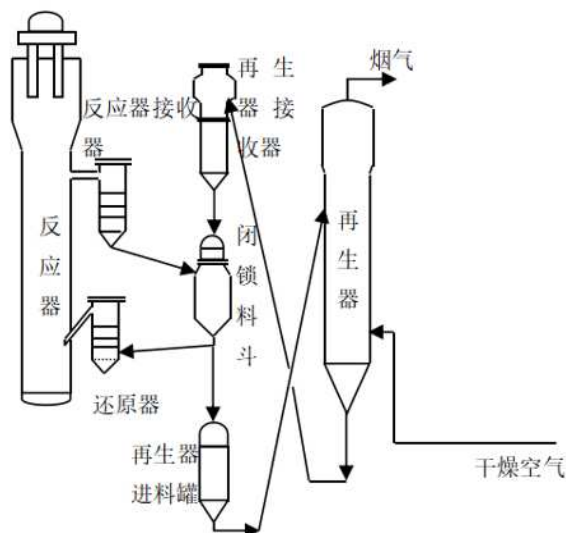
图1 吸附剂循环流程简图

由于装置的特性，吸附剂要维持良好的活性，使能够连续性操作，因此设有吸附剂连续再生系统。再生过程：再生空气经加热后与再生器进料罐（D-107）来的待生吸附剂发生化学反应，再生器内的吸附剂为流化床，已完成再生的吸附剂通过吸附剂管线由氮气提升到再生器接收器（D-110），再输送到闭锁料斗，置换调压后通过压差和重力送到反应器接受器，返回到反应系统中。再生与待生的吸附剂通过闭锁料斗实现反应系统和再生系统的相互输送，步序和操作由闭锁料斗控制系统完成。再生器内部装有两级旋风分离器，再生生成的烟气经旋风分离器与吸附剂分离后自再生器顶部排出，吸附剂循环和输送过程中磨损生成的细粉最终被收集到再生粉尘罐定期排出装置^[1]。吸附剂循环流程简图如图1
