提高给水钢管焊接一次验收合格率的研究与实践

摘 要: 澧县毛家山集中供水工程水厂位于澧县如东镇, 新建给水管道约 7842m, 采用焊接钢管。焊接钢管工程量大, 给水钢管焊接质量是工程评优重要影响因素之一, 为此, 质量管理小组确定课题, 从人、机、料、法、环、测 6 个方面进行原因分析, 找到高管焊接质量的主要原因, 针对钢管焊接外观质量问题症结, 通过制定对策并实施, 提高了钢管焊接的合格率, 避免了焊接中的缺陷, 经检查效果良好, 可为相关的工程提实践供依据和借鉴。

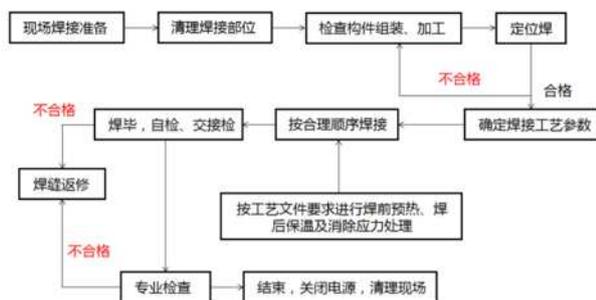
取水管道采用 DN1000 钢管外壁涂沥青加强级防腐, 外壁厚 10mm。现场焊缝采用手工电弧焊接连接。

所有焊接工作在现场完成, 焊接工艺流程如图:

焊接前要求进行焊缝工艺评定, 焊丝和焊条母材相匹配。

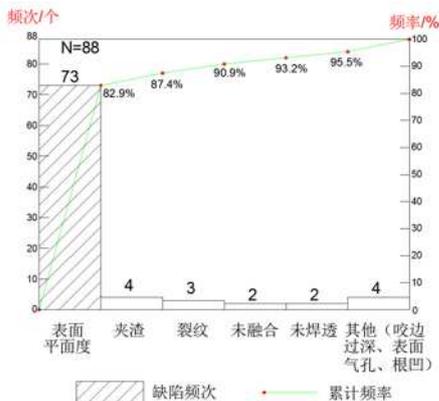
经过调查分析,小组成员确定了给水钢管焊接一次验收不合格部位主要集中在弯管部位,随后,小组成员对弯管部位的钢管焊接验收情况进行了详细调查,每批次检查250处,共抽查500处,其中有89个不合格处。小组将检查结果进行整理和统计,从统计结果中找出了影响钢管焊接质量的表面不平整、裂纹、表面气孔、未熔合、未焊透、根凹、咬边过深、夹渣等多个质量问题。

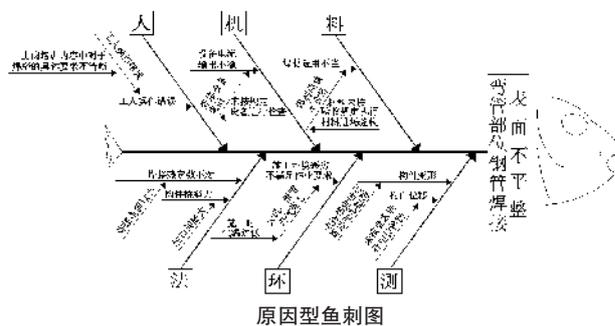
小组成员通过讨论,运用头脑风暴法提出了各自的主要问题原因,针对钢管焊接外观质量问题症结,小组成员从

人、机、料、法、环、测6个方面进行原因分析,绘制原因型鱼刺图

依据影响”弯管部位钢管焊接表面不平整“的8项末端原因,小组成员认真分析,确定主要原因。
