# 酒店卫生间防水施工质量控制研究

**摘 要：**随着我国酒店行业的快速发展，市场竞争日益激烈，消费者对酒店设施和服务质量的要求不断提高。卫生间防水施工质量作为影响酒店住宿体验的关键因素之一，直接关系到酒店的运营口碑和经济效益。本文围绕酒店卫生间防水施工质量控制展开深入研究，从行业发展背景出发，分析防水施工质量的重要性，详细阐述样板先行、材料控制、工序施工质量控制、成品保护及管理体系构建等质量控制措施，旨在为提升酒店卫生间防水施工质量提供全面、系统的理论与实践指导，以满足消费者需求，增强酒店市场竞争力。

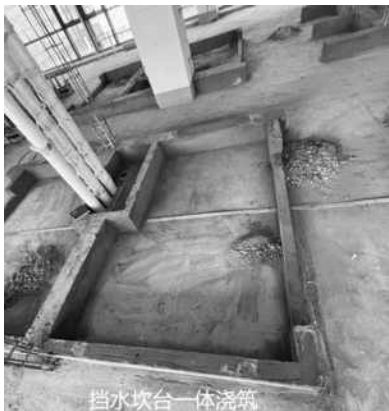
- 地面和高度 500mm 以下的墙面:建议使用丙纶防水材料。丙纶防水材料具有价格便宜、施工速度快、操作简单等优点。同时,将其应用于较低高度的墙面和地面,可避免因高处使用易脱落的问题,确保防水效果。

- 高度 500mm 以上的墙面:推荐使用 JS 防水涂料。JS 防水涂料具有涂刷方便、与墙面粘结性好、环保等特点,能够在较高墙面形成连续、致密的防水膜,有效防止水分渗透。

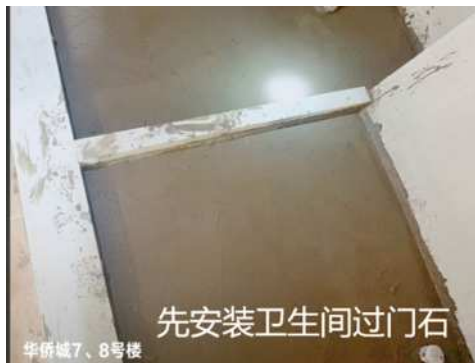
传统的卫生间防水施工顺序为: 防水施工→闭水试验→防水保护层→面层瓷砖和过门石铺贴。在实际使用过程中发现, 这种施工顺序存在明显缺陷, 过门石后铺装会对门口防水造成渗水隐患。许多项目因此出现卫生间门口渗水、墙面发霉腐烂、墙角涂料壁纸霉变以及卫生间靠近睡眠区的地毯木地板下潮湿霉变等问题。一旦出现这些问题, 彻底维修需要拆除卫生间地砖, 重新做防水, 工程量巨大, 维修期间客房无法正常使用, 给酒店带来严重的经济损失。

为解决这一问题, 对施工顺序进行优化, 将过门石铺装提前。具体施工顺序调整为: 防水施工→过门石铺贴→过门石防水加强→闭水试验→防水保护层→面层瓷砖铺贴。在

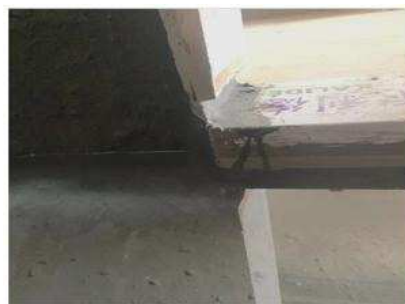
### 客房卫生间过门石周边防水加强

防水施工完成后, 于闭水试验之前, 先安装过门石, 并对过门石进行保护膜保护。然后, 使用砂浆或堵漏灵材料将过门石两端与门洞口面的缝隙塞严实, 再对过门石侧面涂刷防水材料进行加强处理, 确保加强的防水与第一遍防水充分搭接。实践证明, 采用改进后的施工顺序, 竣工运营一年后的项目检查结果显示, 门口渗水、墙面霉变等问题得到有效避免。

1. 过门石处防水加强处理: 第一遍防水完成后, 进行卫生间过门石铺贴。铺贴完成后, 必须用砂浆或堵漏灵将过门石两端与门洞口交接的缝隙塞实, 这是防止门口渗水的关键步骤。随后, 对过门石侧边进行防水加强处理, 确保加强的防水与第一遍防水紧密搭接, 形成完整的防水体系。
